PROCENA STANJA, SANACIJA KROVNE KONSTRUKCIJE I ENERGETSKA SANACIJA PORODIČNE STAMBENE ZGRADE

CONDITION ASSESSMENT, REPAIR OF ROOF STRUCTURE AND ENERGY EFFICIENCY RENEWAL OF A FAMILY RESIDENTIAL BUILDING

Sanja Mitrović, *Fakultet tehničkih nauka, Novi Sad*

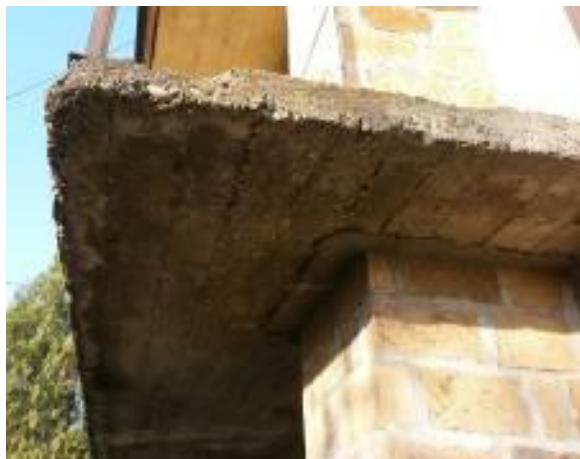
Slika 2. Konzolna ploča

- Linijska segregacija na mestu spoja dasaka, oslikavanje oplate, neravne ivice elementa, prirodna mešavina agregata, nedovoljno zbijen beton, biološka korozija, mrlje od vode (slika 2.)
- Površinska oštećenja usled mraza, biološka korozija (pojava mahovine), na bočnim stranama delimično otpao završni malter (slika 3.)
- Ozbiljne pukotine duž velikog dela roga, raslojavanje, pojava belih mrlja (slika 4.) Uočena oštećenja su posledica upotrebe neklasirane drvene građe sa velikim brojem čvorova kao i rasušivanja drvene građe. Bele mrlje su posledica procurivanja vode. Na crepovima su vidljivi tragovi iscvetavanja soli i tragovi procurivanja vode.

Za ostale oštećene elemente predlaže se popravka radi produženja **trajnosti**.

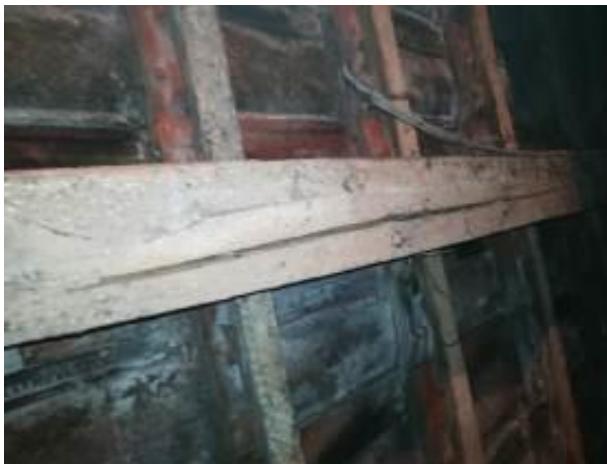
Slika 4. Drvena krovna konstrukcija

Drveni rogorvi su oštećeni do tog stepena da je njihova zamena neophodna.

Zbog velikih oštećenja koja su se pojavila na elementima drvene građe i zbog upotreba neklasifikovane drvene građe, predložena je zamena svih elemenata drvene krovne konstrukcije. Za statički proračun krovne konstrukcije korisćen je program Tower – 3D Model Builder 6.0. Sopstvenu težinu program nanosi sam, dok će dodatno stalno opterećenje i korisno opterećenje odnosno, opterećenje od veta i snega biti naneseno ručno. Proračunski model je prikazan na slici 4. Postojeći krovni pokrivač falcovani crep se ne menja.
