PROCENA STANJA, ENERGETSKA I KONSTRUKCIJSKA SANACIJA ZGRADE OSNOVNE ŠKOLE "ALEKSA ŠANTIĆ" U GAJDOBRI

ASSESSMENT, ENERGY AND STRUCTURAL REHABILITATION OF THE BUILDING OF ELEMENTARY SCHOOL "ALEKSA ŠANTIĆ" IN GAJDOBRA

Zorana Zubac, *Fakultet tehničkih nauka, Novi Sad*

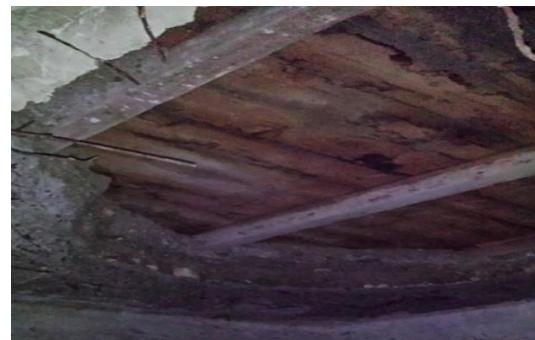
U podrumu objekta su najviše izražena oštećenja zidova od vlage, ljuštanje i otpadanje maltera u velikom процентu. Jedan deo ploče prizemlja se između dva I nosaća obrušio u podrum (Slika 3). Vizuelnim pregledom uočeno je da su I nosači i armatura korodirali.

Slika 3. Urušen deo ploče iznad prizemlja

Nosivost objekta na globalnom nivou nije smanjena, ali lokalno jeste – na nivou međuspratnih konstrukcija. Stabilnost objekta, kao celine, nije narušena, ali lokalno jeste zbog dotrajalosti tavanica i oštećenja zida u osi 7 na kome su registrovane pukotine usled sleganja. Narušavanju trajnosti objekta doprinela je pre svega starost objekta, višedecenijsko delovanje atmosferilija, kao i neadekvatno i neredovno održavanje.

- Sanacija svih oštećenja na zidovima objekta koja obuhvata: zamenu trošnog maltera sa spoljne strane i čišćenje spojnica – peskarenje do ravnih površina; izrada novog maltera na ukrasnim elementima oko otvora; injektiranje pukotina; saniranje oštećenja oko prozora; izrada horizontalne hidroizolacije (HIO tehnologijom); izrada termoizolacije od multipor ploča;
- Nekonstrukcijska sanacija međuspratne konstrukcije: saniranje pukotina koje se javljaju duž I nosača
- Sanacija međuspratne konstrukcije koja se urušila: izrada nove tavanice primenom YTONG belih tavanica
