**PROCENA STANJA I ENERGETSKA SANACIJA VIŠESPRATNE STAMBENE ZGRADE
U ULICI STANOJEVIĆA U NOVOM SADU****ASSESSMENT AND ENERGY RENEWAL OF THE MULTI-STOREY RESIDENTIAL
BUILDING IN STANOJE STANOJEVIC STREET IN NOVI SAD**

Ključne reči: Procena stanja, energetska efikasnost, sanacione mere, ETICS sistemi

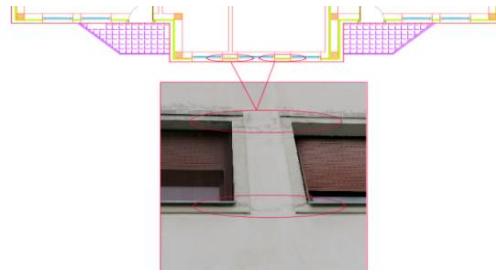
Prilikom procene stanja konstrukcije obavljen je vizuelni pregled spoljašnjeg i unutrašnjeg dela objekta (suteren i hodnici svih etaža). Proverene su dimenzije dostupnih elemenata konstrukcije i njihova usklađenost sa projektom predviđenim dimesnjicama. Pregledom je utvrđeno da se od glavnog projekta nije odstupalo. Dominantna oštećenja su prsline usled različitog termičkog rada parapetnog i međuprozorskog dela zida – javljaju se između svih prozora na sve četiri fasade (Slika 3). Od ostalih oštećenja javljaju se mehanička oštećenja (u vidu odlamanja ivica i rupa), prsline usled promene geometrije i prsline usled isušivanja. Na prilaznoj rampi uočeni su defekti u vidu segregacije.

Slika 3. Prsline usled različitog termičkog rada

Sva registrovana oštećenja ne utiču na nosivost, stabilnost i funkcionalnost konstrukcije. Trajanost objekta je smanjena na pojedinim elementima. Pukotine treba sanirati tehnikom zasecanja i zapunjavanja. Na mestima gde je vidljiva armatura potrebno je izvršiti reprofilaciju i premazivanje armature antikorozionim premazima. Prsline i sitne pukotine na objektu potrebno je sanirati popunjavanjem sa zaptivnom masom bez prethodnog zasecanja.
