PROCENA STANJA, REVITALIZACIJA I ENERGETSKA OBNOVA VILE “ANKICA” U BANJI KOVILJAČI

ASSESSMENT, REVITALIZATION AND ENERGY EFFICIENT RENOVATION OF VILLA “ANKICA” IN BANJA KOVILJACA

Tatjana Kapetanović, *Fakultet tehničkih nauka, Novi Sad*

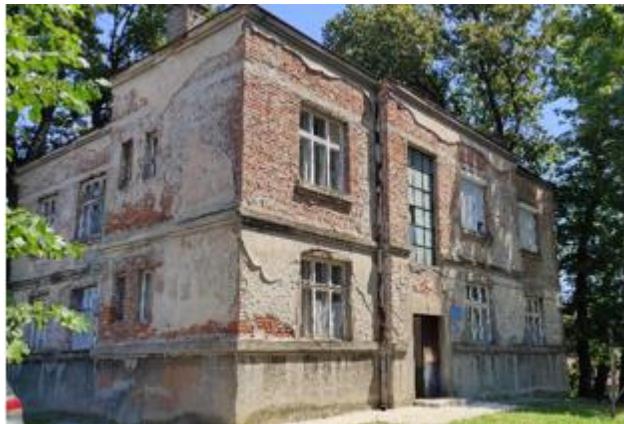
Slika 3. Izgled objekta

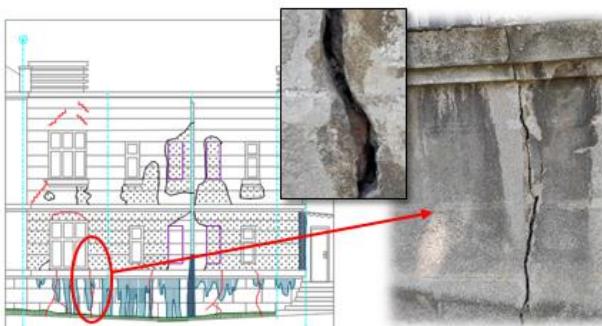
Najveća oštećenja na objektu jesu pukotine na cilindru koje prolaze kroz celu debljinu zida i mogu se videti i sa unutrašnje strane. Uzroci ovih pukotina ne mogu se odvojeno klasifikovati. Oni predstavljaju simbiozu spoljašnjih uticaja, sleganja tla i nivoa vlage u materijalu (Slika 4).

Slika 4. Vertikalna pukotina na cilindru

U cilindričnom delu konstrukcije postoje pukotine koje su veće od 10mm. Predlog sanacije ovih pukotina jeste njihovo premošćavanje FRP (Fiber Reinforced Polymer) materijalima. Predviđeno je postavljanje karbonskih traka duž celog obima cilindričnog dela konstrukcije, kako bi se sanirale pukotine i učvrstila konstrukcija.
