PROCENA STANJA I ENERGETSKA SANACIJA POSLOVNE ZGRADE „NOVITET” U NOVOM SADU

ASSESSMENT OF CONDITION AND ENERGY RENOVATION OF BUSINESS BUILDING “NOVITET” IN NOVI SAD

Jakov Budimac, *Fakultet tehničkih nauka, Novi Sad*

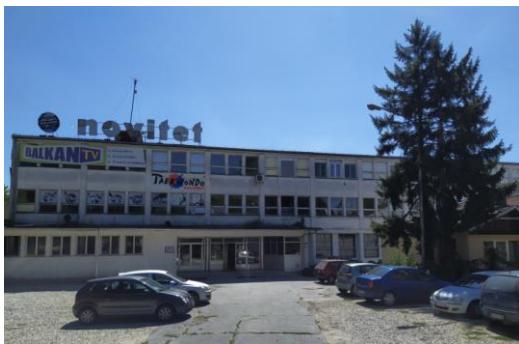
Slika 2. Izgled glavne fasade objekta

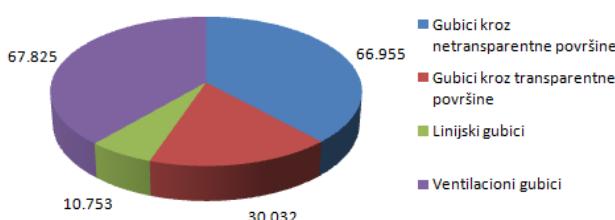
Nakon toga, izračunati su topotni transmisioni ventilacioni gubici i dobici od sunčevog zračenja i unutrašnjih izvora. Ustanovljeno da su gubici energije kroz netransparentne elemente i ventilacioni gubici (slika 3) najveći.

Na kraju je izračunata ukupna potrebna energija za grejanje za sistem koji radi bez prekida, kao i po mesecima. Na osnovu ovoga se zgrada svštava u energetski razred i u slučaju objekta Novitet, to je energetski razred G.

Slika 3. Energetski gubici na postojećem objektu

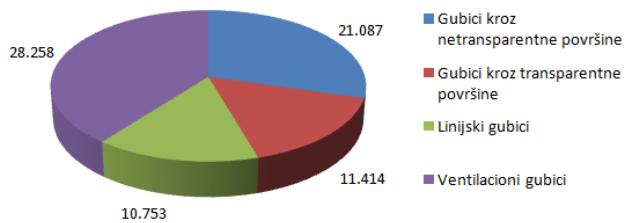
Ponovno je sproveden proračun energetske efikasnosti prema važećem Pravilniku o energetskoj efikasnosti zgrada, „Službeni glasnik RS“ br. 061/2011, objavljenim 19.08.2011. godine, ali za novodefinisane sklopove. Nakon proračuna građevinske fizike i proračuna gubitaka, uviđa se da su znatno smanjeni gubici kroz netransparentne i transparentne elemente, kao i ventilacioni gubici (slika 4).

Slika 4. Energetski gubici na saniranom objektu

Sanacija objekta se sprovodi prema najvećim gubicima. U ovom slučaju sanirani su svi spoljni zidovi, ravan krov, uradena je zamena svih prozora na objektu (najveći gubici su ventilacioni i transmisioni kroz netransparentne elemente).

Usvojeno je da svi spoljašnji zidovi budu obloženi novom ventilisanom fasadom, sistema Aquapanel. Kao izolacioni materijal izabrana je meka kamena vuna. Budući da je

zaštitni sloj maltera na fasadi u relativno dobrom stanju, on se neće uklanjati, nego se kamena vuna direktno nanosi na sloj maltera. Debljina kamene vune se određuje tako da bude ispunjen uslov o koeficijentu prolaza topote i ona je za spoljašnje zidove usvojena debljine 8 cm [4].

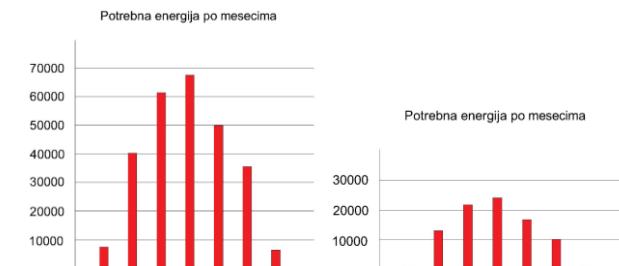
Nakon ponovljenog proračuna energetske efikasnosti na saniranom objektu, on je svrstan u energetski razred C. Budući da se energetska sanacija jednog objekta smatra uspešnom ako se energetski razred podigne za jedan, ova sanacija se smatra uspešnom. Na slici 5. prikazana je potrebna količina energije za zagrevanje postojećeg, i saniranog objekta po mesecima.

Slika 5. Potrebna energija za zagrevanje postojećeg i energetski saniranog objekta
