PROCENA STANJA I SANACIJA VIŠESPRATNE JAVNE GARAŽE I PROJEKTOVANJE ZELENOG KROVA I ZELENE FASADE

ASSESSMENT AND REPAIR OF MULTI-STORY PUBLIC PARKING GARAGE AND DESIGN OF GREEN ROOF AND GREEN FACADE

Pero Lukić, *Fakultet tehničkih nauka, Novi Sad*

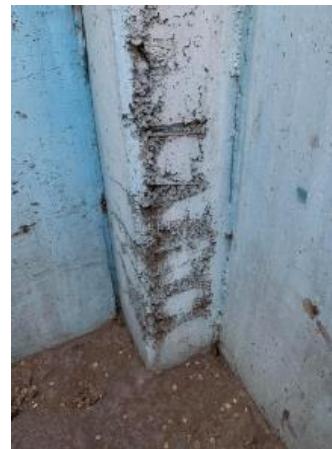
Na osnovu pregleda i procene stanja svih stubova zaključeno je da na svim AB elementima postoji veliki broj defekata koji potiču iz perioda građenja višespratne garaže. Na cca.60% stubova su uočene velike zone segregacije sto je uzrok nedovoljne pažnje prilikom ugradnje i kompaktiranja betona (slika 4). Zbog toga se javljaju zone u kojima preovladavaju samo zrna krupnog agregata bez cementnog kamena, što uzrokuje slabu vezu između agregata i cementne matrice.

Slika 4. Segregacija betona u stubu

Kod stubova se svi defekti i oštećenja rešavaju na isti način, ručnom reprofilacijom. Pripremni radovi se sastoje od hidromehaničkog uklanjanja betona sa donje trećine visine i mehaničkog, pneumatskim čekićem na mestima lokalnih defekata. Nakon čišćenja armature prelazi se na sanacione rade. Reprofilacija donje trećine se radi kod svakog stuba ručnim nanošenjem reparaturnog maltera, radi restauracije betona (princip 3) i impregnaciju betonskih površina i premazivanje zaštitnim premazom.
