PROCENA STANJA I ENERGETSKA SANACIJA PORODIČNE STAMBENE ZGRADE U PETROVARADINU

ASSESSMENT OF CONDITION AND ENERGY RENOVATION OF FAMILY RESIDENTIAL BUILDING IN PETROVARADIN

Jovana Kronic, *Fakultet tehničkih nauka, Novi Sad*

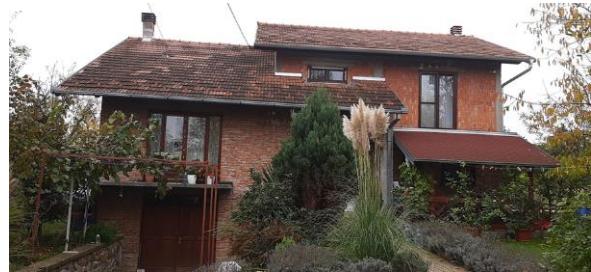
Slika 2. Izgled zapadne fasade objekta

Završna obrada fasadnih površina ne postoji – objekat nije omalterisan sa spoljašnje strane, tako da na spoljašnjim površinama objekta uočena su mnoga oštećenja i defekti. Analizom zabeleženih podataka i na osnovu fotografija, primećeno je da se na svim površinama fasade uočavaju isti defekti i oštećenja. Oštećenje koje je registrovano najveći broj puta jesu prsline i pukotine u opeci. Najmanje ugrožena je južna fasada, gde je karakteristična pojava tzv. kokica u opeci na nekoliko mesta, što je i jedno oštećenje uočeno u elementima za zidanje na toj strani objekta. Najviše nepravilnosti uočeno je na zapadnoj fasadi gde je oštećenje koje je od najvećeg značaja pukotina kroz maltersku spojnicu.

izvedene – registrovane pukotine i prsline zaseći, zapuniti, postaviti mrežicu i poravnati površinu, uočene ogoljene šipke armature očistiti, naneti odgovarajući zaštitni premaz i izvesti reprofilaciju na tim i drugim mestima gde postoji potreba za takvom vrstom popravke. Svi transparentni elementi se zamenjuju. Tip stakla upotrebljen u ovom slučaju je dvostruko, niskoemisiono, 4-12-4 mm sa punjenjem od ksenona [3], dok su okviri zadržani drveni budući da je drvo ekološki adekvatan materijal.

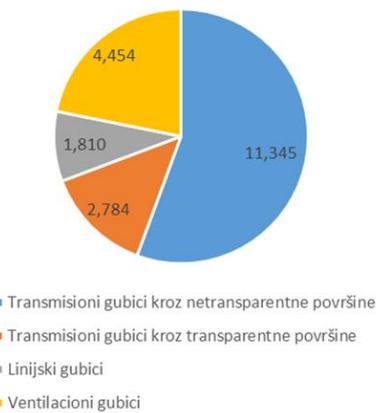
Slika 3. Energetski gubici na postojećem objektu

Nakon toga, izračunati su transmisioni gubici kroz transparentne i netransparentne površine, ventilacioni i linijski gubici, kao i dobici od sunčevog zračenja i unutrašnjih izvora. Ustanovljeno da su gubici energije kroz netransparentne elemente (11,345) i ventilacioni gubici (4,434), najveće vrednosti (Slika 3).

Na osnovu ovoga, zgrada se svrstava u energetski razred D.

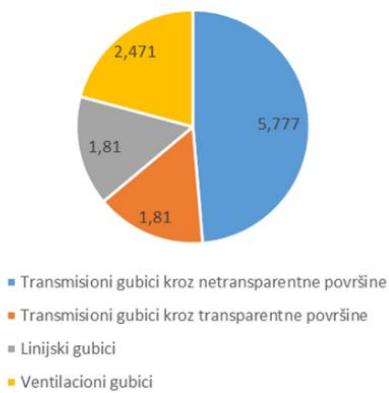
Slika 4. Energetski gubici na saniranom objektu

Ponovno je sproveden proračun energetske efikasnosti prema važećem Pravilniku o energetskoj efikasnosti zgrada, „Službeni glasnik RS“ br. 61/2011, ali za ove novodefinisane sklopove. Nakon proračuna građevinske fizike i proračuna gubitaka, uviđa se da su predmetne vrednosti znatno smanjene (Slika 4).

Nakon proračuna dobitaka, i potrebne energije za zagrevanje objekta određen je novi energetski razred objekta – "C".

Sanacija objekta se sprovodi prema najvećim gubicima. U ovom slučaju sanirani su svi spoljni zidovi, tavanica kao i ploča iznad negrejanog prostora podruma, i uradena je zamena svih prozora na objektu. Osmišljena je i zastakljena terasa na južnoj fasadi u cilju njenog otvaranja i povećavanja prodora sunčeve svetlosti i toplove.

Usvojeno rešenje podrazumeva nanošenje termoizolacionog maltera na bazi perlita na fasadne zidove u sloju debljine 2cm [5]. Osim toga, previđeno je i da se izvrši oblaganje međuspratnih konstrukcija Ytong Multipor pločama potrebne debljine [4], dobijene iz uslova zadovoljenja vrednosti U_{max} .

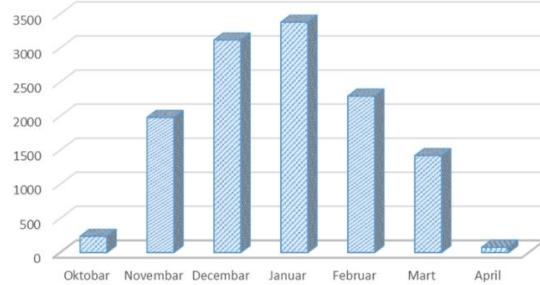
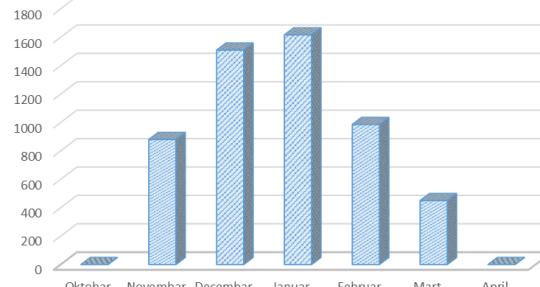
Slika 5. Potrebna energija za zagrevanje postojećeg i energetski saniranog objekta

Nakon ponovljenog proračuna energetske efikasnosti na saniranom objektu, on je svrstan u energetski razred „C“. Budući da se energetska sanacija jednog objekta smatra uspešnom ako je ostvareno povećanje energetskog razreda za jedan, ova sanacija se ubraja u uspešne. Na Slici 5 prikazana je potrebna količina energije za zagrevanje postojećeg i saniranog objekta, dato po mesecima.
