PROCENA STANJA I OBNOVA FASADE ZGRADE SOKOLSKOG DOMA U NOVOM SADU SA ASPEKTA TRAJNOSTI I ENERGETSKE EFIKASNOSTI

ASSESSMENT AND RENOVATION OF THE FAÇADE OF THE BUILDING "SOKOLSKI DOM" FROM THE ASPECT OF DURABILITY AND ENERGY EFFICIENCY

Anja Blagojević, *Fakultet tehničkih nauka, Novi Sad*

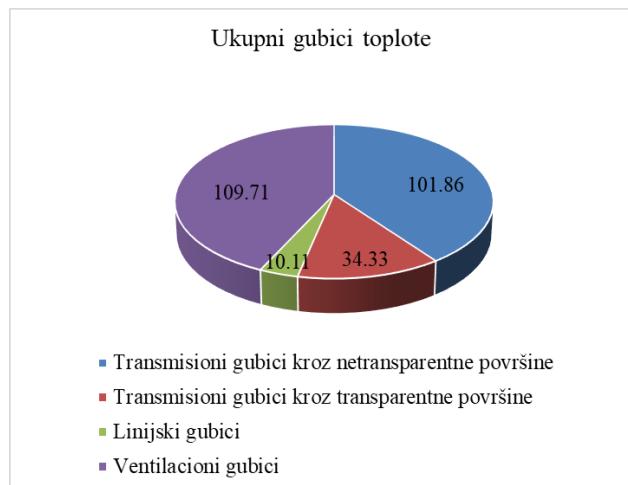
Slika 2. Energetski gubici na postojećem objektu

Potom izračunati su transmisioni gubici kroz transparentne i netransparentne površine, ventilacioni i linijski gubici, kao i dobici od sunčevog zračenja i unutrašnjih izvora. Zaključeno je da su najveći gubici energije kroz netransparentne elemente (101.86kW) i ventilacioni gubici (109.71kW) (Slika 2).

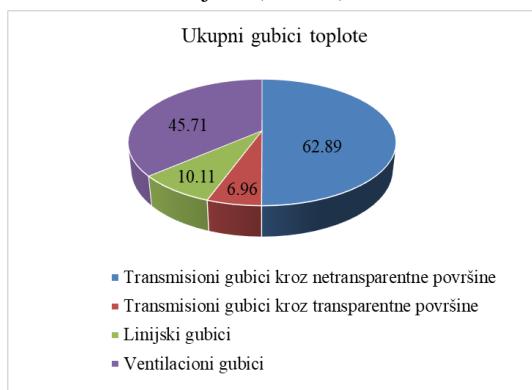
Slika 3. Energetski gubici na saniranom objektu

Ponovljen je proračun energetske efikasnosti za ove novodefinisane sklopove. Nakon proračuna građevinske fizike i proračuna gubitaka, uviđa se da su predmetne vrednosti znatno smanjene (Slika 3).

U slučaju objekta Sokolskog doma energetska sanacija objekta obuhvata međuspratne ploče (PP1 i PP2) i sve krovne ploče (KP1, KP2 i KP3), kao i zamenu svih prozora i vrata na objektu.

Energetska sanacija određenih netransparentnih površina podrazumeva izolaciju toplotno-izolacionim materijalom, i to su YTONG multipor ploče debljine [4] dobijene iz uslova zadovoljenja vrednosti U_{\max} , kao i meka staklena

vuna i kamena vuna kod krovne ploče (KP1), a drvena lamperija treba da se zameni gipsanim pločama.

Svi transparantni elementi se menjaju. Brinući o stabilnosti prozora u velikoj u velikoj sali, izabran je aluminijumski okvir i trostruko, niskoemisiono, 4-8-4-8-4 mm staklo sa helijumskim punjenjem (Xe). Tip stakla korišćen za sve ostale prozore i vrata je dvostruko, niskoemisiono, 4-12-4 mm (Xe) staklo, dok su svi okviri aluminijumski, poboljšani [1]. Kod vrata korišćen je i aluminijumski panel debljine 25 mm [12].

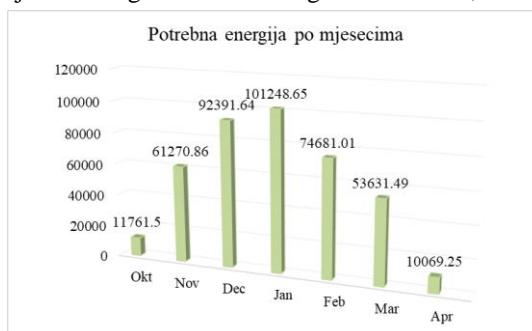
Slika 4. Potrebna energija za zagrevanje postojećeg objekta

Urađen je proračun energetske efikasnosti, na osnovu kog je objekat kategorizovan u energetski razred G, slika 4..

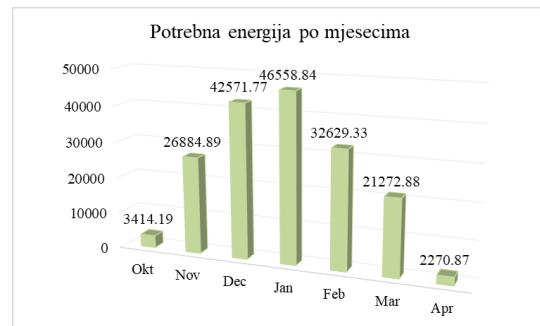
Slika 4. Potrebna energija za zagrevanje energetski saniranog objekta

Ponovljenim proračunom energetske efikasnosti sanirani objekat pripao je energetskom razredu D, čime se sanacija smatra uspešno izvršenom (slika 5).

U cilju povećanja trajnosti objekta, ali i smanjenja količine energije potrebne za zagrevanje objekta, poboljšane su karakteristike određenih elemenata. Na mestima gde je bila potrebna izolacija postavljene su Ytong Multipor ploče, kao i staklena i kamena vuna, dok su na prozorima i vratima zamjenjena stakla i okviri, upotrebljavajući ona sa mnogo boljim izolacionim karakteristikama.
