## PROCENA STANJA I SANACIJA AB KONSTRUKCIJE ZA PRIMARNO PREČIŠĆAVANJE OTPADNIH VODA PREMA EVROPSKIM NORMAMA

## ASSESSMENT AND REPAIR OF RC STRUCTURE FOR PRIMARY WASTEWATER TREATMENT ACCORDING TO EUROPEAN STANDARDS

Jelena Cvetković, *Fakultet tehničkih nauka, Novi Sad*

Ovaj rad proistekao je iz master rada čiji mentor je bila dr Mirjana Malešev, red. prof.

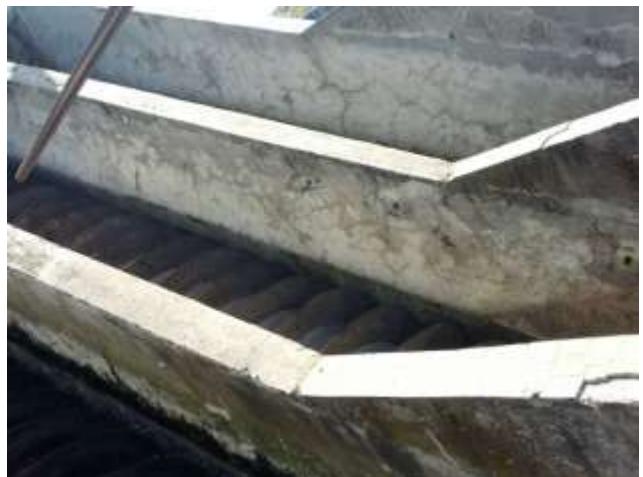
Slika 1. Oštećenja zidova crnih pumpi

U okviru procene stanja konstrukcije [2] obavljen je vizuelni pregled svih dostupnih elemenata konstrukcije. Na otvorenom delu objekta AI uočeni su: mrežaste prsline i otpadanje zaštitnog sloja betona usled dejstva mraza, korozija armature zbog prisustva vlage i zbog nedovoljne debljine zaštitnog sloja betona, pukotine kroz ceo presek usled dugotrajnog skupljanja betona, prsline usled sedanja betona i na mestima neadekvatnog prekida betoniranja sa procurivanjem, abrazija površina zidova uz crpne pumpe, mehanička oštećenja, oštećene dilatacije i biološka korozija (Slika 1).

Nekonstruktivna sanacija prslina metodom zasecanja i zapunjavanja izvršiće se kod zidova crpnih pumpi, spoljašnjih zidova rezervoara AII i dovodne i razvodne tuneske konstrukcije.

Zamena oštećenih dilataционих spojnica predviđa se kod spoljašnjih zidova nenatkrivenog objekta AI i objekta AII. Pri tome se vrši zamena betona celom debljinom poprečnog preseka u ovim zonama.

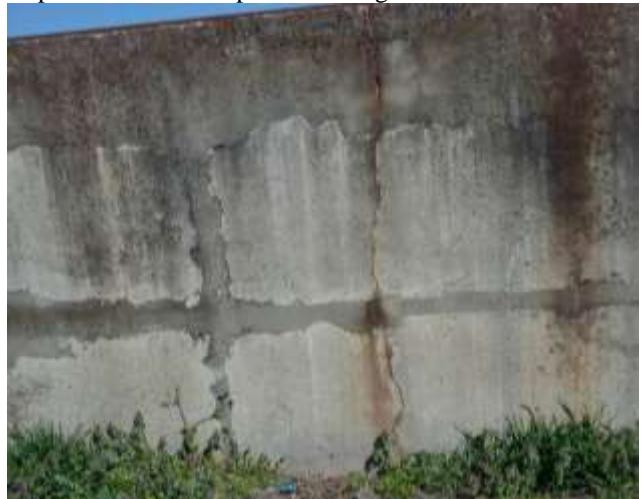
Karakteristična oštećenja na objektu AII su korozija armature usled prisustva vlage i malog zaštitnog sloja, prsline na mestima prekida betoniranja, procurivanje i ispiranje  $\text{Ca}(\text{OH})_2$ , ljuštanje i otpadanje betona, biološka korozija, oštećene dilatacije. Pored toga, na spoljašnjim zidovima su vidljive pukotine usled hidrauličkog skupljanja (Slika 2), mrlje od rđe, betonska gnezda, a na dovodnoj tunelskoj konstrukciji: prsline usled sedanja betona sa procurivanjem, oštećena termoizolacija i industrijski pod. Na pregradnim zidnim nosačima uočene su pukotine kroz ceo presek usled gubitka oslonaca.

Slika 2. Prsline usled hidrauličkog skupljanja

Konstruktivna sanacija prslina u vidu injektiranja primeniće se na spoljašnjim zidovima i pregradnim zidnim nosačima rezervoara AII, kao i kod dovodne tuneske konstrukcije.

Materijal za injektiranje pukotina/prslina mora ispunjavati kriterijume za princip SS (4.5.). Prema EN 1504 – 5 [7], zahtevane karakteristike materijala su:

- Adhezija - prvo gubitak kohezije u substratu,
- Skupljanje -  $< 3\%$ ,
- Čvrstoća pri zatezanju cepanjem -  $> 7 N/mm^2$ ,
- Razvoj čvrstoće na zatezanje -  $> 3 N/mm^2$  posle 72h (za minimalnu dozvoljenu temperaturu negovanja).

Preporuka je da se za injektiranje koriste epoksidne smole.
