## PROCENA STANJA I SANACIJA NOSEĆE AB KONSTRUKCIJE ZGRADE RADNIČKOG UNIVERZITETA U NOVOM SADU OD II DO VII SPRATA

## ASSESSMENT AND REPAIR OF BEARING RC STRUCTURE OF "RADNIČKI UNIVERZITET" BUILDING IN NOVI SAD FROM THE 2<sup>nd</sup> TO THE 7<sup>th</sup> FLOOR

Savo Starović, *Fakultet tehničkih nauka, Novi Sad*

Ovaj rad proistekao je iz master rada čiji mentor je bila dr Mirjana Malešev, red. prof.

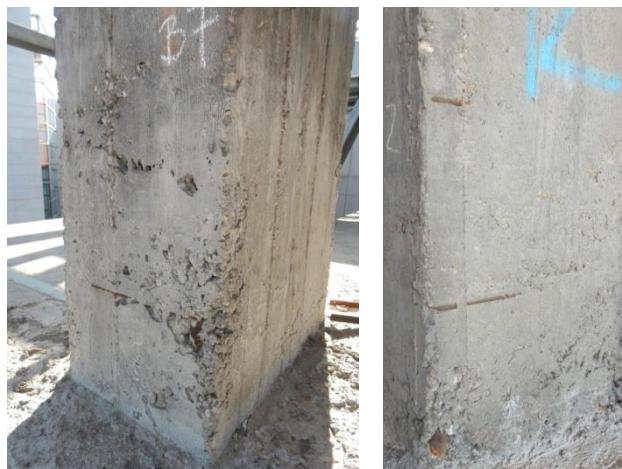
Vizuelnim pregledom detektovan je veliki broj defekata koji potiču iz perioda građenja objekta (mala debljina zaštitnog sloja betona, linijska segregacija na mjestima spojeva oplate, betonska gnijezda, geometrijske imperfekcije i nepravilno izvedeni prekidi betoniranja) i oštećenja koja su se razvila usled višegodišnje izloženosti objekta atmosferilijama i usled nabrojanih defekata (korozija armature i, posledično, oštećenja betonskih presjeka elemenata). Na narednim slikama (4-9) ilustrovani su ovi defekti i oštećenja.

Slika 4 – Betonsko gnijezdo u donjem dijelu stuba i vidljiva korodirala armatura (lijevo); mala debljina zaštitnog sloja betona i vidljiva armatura sa površinskom korozijom (desno)

- Sanacija AB stubova sa lokalnom površinskom korozijom armature - nanošenjem aktivnog premaza,
- Reprofilacija lokalnih oštećenja AB stubova,
- Reprofilacija lokalnih oštećenja AB zidnih platana,

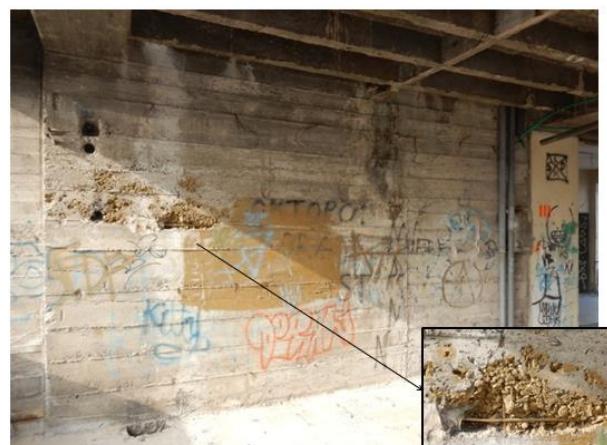
Slika 5 – Opšti izgled zidnog platna u osi 11 na III spratu i detalj: rupa u zidu, veće betonsko gnijezdo, površinska korozija armature

- Isjecanje dijela betonskog presjeka zidnog platna i izvođenje novog dijela presjeka,
- Sanacija AB greda sa lokalnom površinskom korozijom armature - nanošenjem aktivnog premaza,

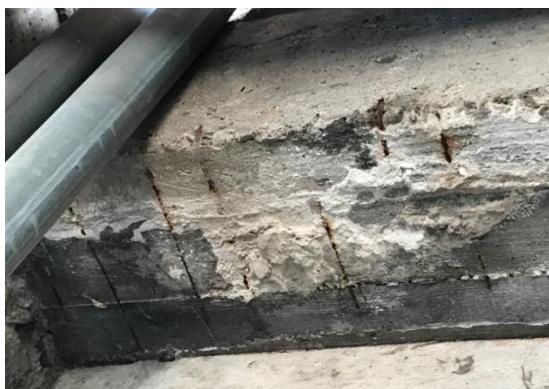
Slika 6 – Nedovoljna debljina zaštitnog sloja betona, vidljive korodirale uzengije na donjoj površini poprečne grede, nataložene naslage na donjoj površini

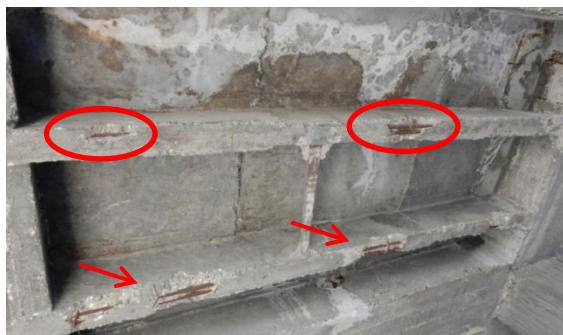
Slika 7 – Odvaljeni donji delovi rebara, ogoljena armatura zahvaćena korozijom, podužna pukotina cijelom dužinom ploče tavanice sa izluživanjem

- Konstrukcijska sanacija sitnorebraste tavanice: dodavanje armature koja se sidri u prethodno izbušene rupe pomoću materijala za zalivanje i dodavanje nove AB ploče,  $d=6\text{cm}$ . Kontrolnim proračunom konstrukcije, pokazano je da je količina postojeće armature u AB rebrima sitnorebraste tavanice dovoljna i za novoprojektovano opterećenje konstrukcije, te da nije potrebno ojačanje AB rebara za prijem novog opterećenja.

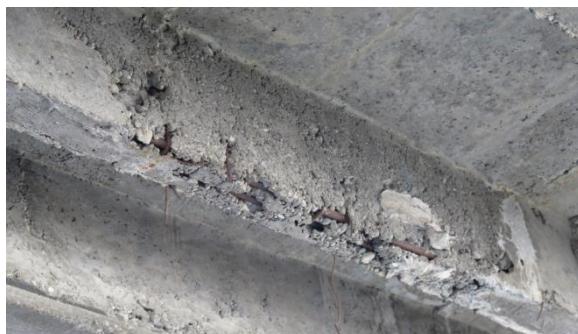
Slika 8 – Betonsko gnijezdo cijelim obimom rebra, šupljikav beton, vidljiva korozija armature

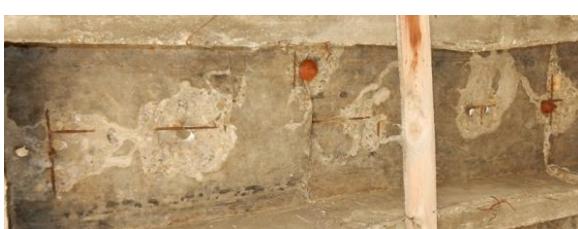
Slika 9 – Rupe sa okolnim otpadanjem betona, jaka korozija armature u zonama rupa

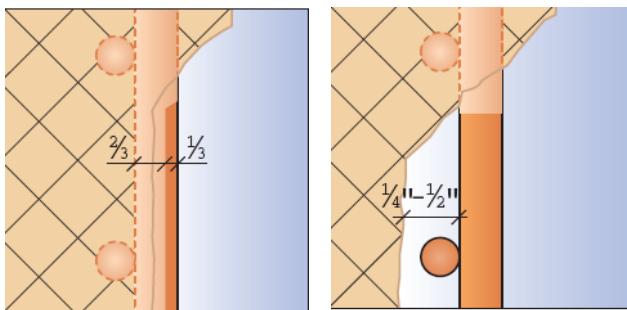
Slika 10 – Izgled odštemanog sloja betona zavisno d  
stepena korozije armature

Trošni, ispučali ili porozni dijelovi betona uklanjaju se primjenom pikhamera. Na isti način uklanjuju se i površinski slojevi betona, radi „otkrivanja“ armature, a u cilju ostvarivanja bolje athezije sa novim zaštitnim slojem betona. Dubina odštemovanog sloja betona zavisi od očuvanosti athezije između armature i betona i od stepena korozije armature.

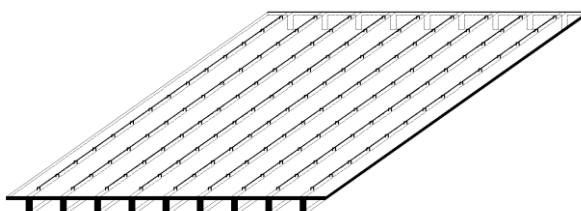
Slika 11 – Postavljanje ukosnica na mjestima rebara za vezu postojeće i nove AB ploče

- priprema površine stare AB ploče (rapavljanje) u cilju ostvarivanja bolje veze između postojeće i nove AB ploče,
- postavljanje ukosnica RØ 8mm na mjestima rebara za vezu postojeće i nove AB ploče na razmaku od 40cm i gornje armature rebara RØ10mm - Slika 11,
- postavljanje oplate,
- postavljanje armature dodatne AB ploče tavanice: konstruktivna armatura - mreža Q188,
- betoniranje nove AB ploče, debljine 6cm, trofrakcijskim betonom, MB 20 (beton B1).

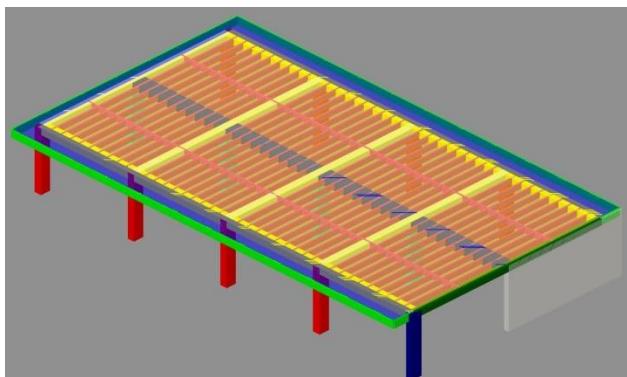
Slika 12 – Model konstrukcije karakterističnog sprata -  
Izometrija (Tower Radimpex)

Analizom rezultata kontrolnog proračuna zaključeno je da je količina postojeće armature u AB rebrima sitnorebraste tavanice dovoljna i za novoprojektovano opterećenje konstrukcije, te da nije potrebno ojačanje AB rebara za prijem novog opterećenja.
