PROCENA STANJA I ENERGETSKA SANACIJA VIŠESPRATNE STAMBENE ZGRADE KOJA JE IZGRAĐENA PRIMENOM IMS TEHNOLOGIJE

ASSESSMENT AND ENERGY REHABILITATION OF A MULTI-STORY RESIDENTIAL BUILDING THAT WAS BUILT BY IMS TECHNOLOGY

Jelena Andelić, *Fakultet tehničkih nauka, Novi Sad*

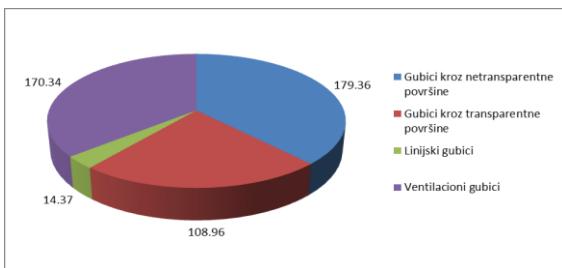
Slika 5. Gubici toplove, postojeće stanje

Na kraju, proračunata je ukupna potrebna energija za grijanje zgrade na godišnjem nivou, na osnovu kojeg je zgrada svrstana u energetski razred G.

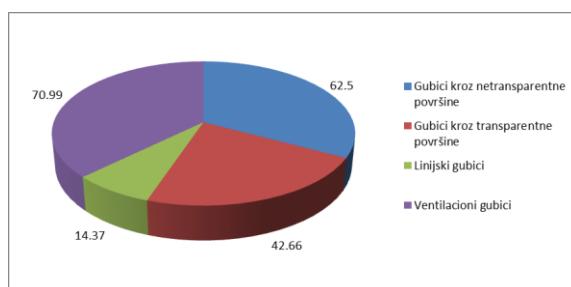
Slika 6. Gubici toplove, sanirani objekat

Daljim prorčunom utvrđeno je da objekat pripada energetskom razredu C.

Za termoizolaciju spoljašnjih zidova izabrana je kamena vuna debljine 8 cm, koja je u sklopu ETICS sistema fasade. Za termoizolaciju unutrašnjeg zida izabrana je Multipor ploča debljine 7,5 cm, proizvođača YTONG.

Kao novo rešenje za zamenu dotrajalih slojeva ravnog krova, usvojen je neprohodni ravan krov proizvođača Knauf Insulation, sa termoizolacijom od kamene vune debljine 18 cm. Za parnu branu usvojen je *Knauf LDS 200* [6]. Stolarija je potpuno zamjenjena dvostrukim niskoemisionim stakлом 4-12-4 mm punjenim kriptonom sa 6-komornim PVC okvirima.

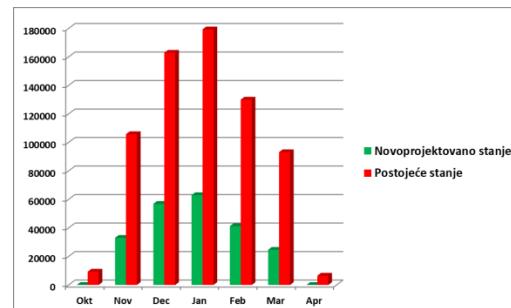
Ponovljenim proračunom energetske efikasnosti objekat je svrstan u razred C. Primjenjenim mjerama poboljšan je energetski razred za četiri razreda, čime se energetska sanacija smatra veoma uspiješnom (Slika 7).

Slika 7. Potrebna energija za grijanje po mjesecima za nesanirani i sanirani objekat
