**PROCENA STANJA I ENERGETSKA SANACIJA VIŠESPRATNE STAMBENE ZGRADE
U ULICI VASE PELAGIĆA U NOVOM SADU****ASSESSMENT AND ENERGY RENEWAL OF THE MULTI-STOREY RESIDENTIAL
BUILDING IN VASE PELAGIĆA STREET IN NOVI SAD**

Kratak sadržaj – Rad se sastoji iz dve celine. Prvi deo rada predstavlja teorijsko istraživački deo sa temom „Kontaktne fasade – prednosti i nedostaci“ sa fokusom na ETICS sisteme – fasadne termo izolacione sisteme. U drugom delu rada izvršen je vizuelni pregled višespratne stambene zgrade u Novom Sadu, sa ciljem utvrđivanja postojećeg stanja objekta. Za objekat je urađen proračun energetske efikasnosti. Na osnovu ovog proračuna i vizuelnog pregleda zgrade, predložene su sanacione mere koje povećavaju trajnost objekta i njegovu, energetsku efikasnost u skladu sa Pravilnikom o energetskoj efikasnosti.

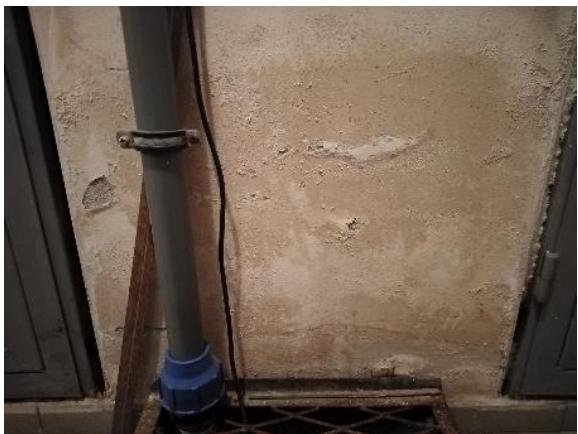
Prilikom procene stanja konstrukcije obavljen je vizuelni pregled spoljašnjeg i unutrašnjeg dela objekta (suteren i hodnici svih etaža). Proverene su dimenzije dostupnih elemenata konstrukcije i njihova usklađenost sa projektom predviđenim dimenzijama. Pregledom je utvrđeno da se od glavnog projekta nije odstupalo. Dominantna oštećenja se javljaju u suterenskom delu garaže gde je primetna veća količina vlage u zidovima. (Slika 3) kao i poprilično nemarna obrada zidova suterena – zaostala opłata, vidljiva armatura, odvaljene ivice..

Slika 3. Vlaga u zidovima suterena

Sva registrovana oštećenja ne utiču na nosivost, stabilnost i trajnost konstrukcije. Trajnost objekta je smanjena na pojedinim elementima. Pukotine treba sanirati tehnikom zasecanja i zapunjavanja.

Na mestima gde je vidljiva armatura potrebno izvršiti reprofilaciju i premazivanje armature antikorozionim premazima.

Prsline i sitne pukotine na objektu potrebno je sanirati popunjavanjem sa zaptivnom masom bez prethodnog zasecanja.

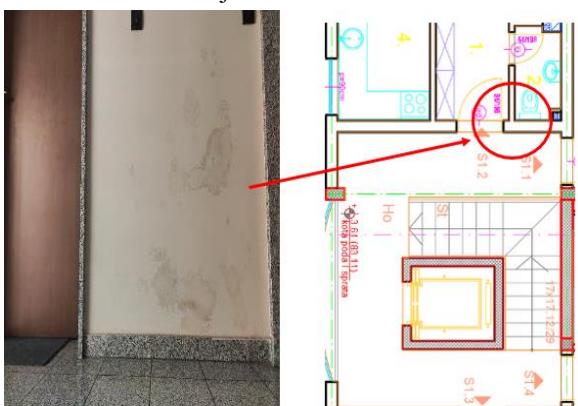
Pored oštećenja u suterenu, u dva stana je uočena vlaga u zidovima koja je nastala kao posledica pucanja vodo-vodnih instalacija. (slika 4). Pored tih, u hodnicima nisu uočena veća oštećenja.

Slika 4. Vlaga u zidovima 1. i 3. sprata
