**PROCENA STANJA I SANACIJA AB KONSTRUKCIJE PODVOŽNJAKA U PARTIZANSKOJ ULICI U NOVOM SADU****THE ASSESSMENT AND REPAIR OF RC STRUCTURE OF UNDERPASS IN PARTIZANSKA STREET IN NOVI SAD**Teofan Budinčić, *Fakultet tehničkih nauka, Novi Sad***Oblast – GRAĐEVINARSTVO**

**Abstract** – The paper consists of a theoretical and a practical part. The theoretical part describes the bearings: types, possibilities of their construction and application. The assessment of RC underpass, located in Novi Sad, was carried out in the practical part. In order to determine the level and cause of damages, as well as the type of repair measures, the detail visual inspection of structural elements was undertaken. The large number of defects and damages has been detected. Based on the analysis of those damages and defects and nondestructive material testing, the repair measures were suggested in order to improve the durability of RC structures.

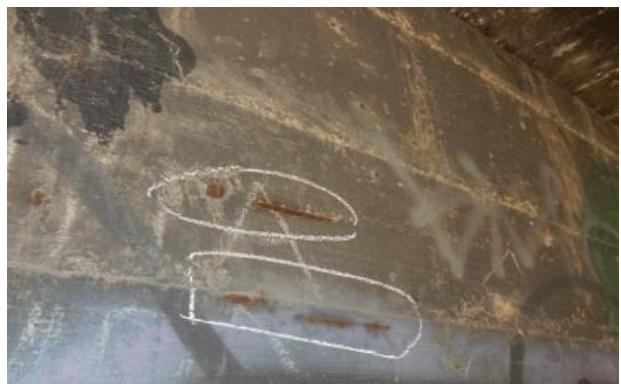
Slika 6. Mali zastitni sloj betona, vidljiva korozija armature, zidno platno

- lokalna reprofilacija i površinska zaštita oštećenih AB elemenata (stubovi, glavni nosači, konzolni dijelovi ploče): uklanjanje trošnog i oštećenog površinskog sloja betona sa AB elemenata podvožnjaka i izvođenje novog zaštitnog sloja, odgovarajuće debljine, prema zahtjevima klase izloženosti;

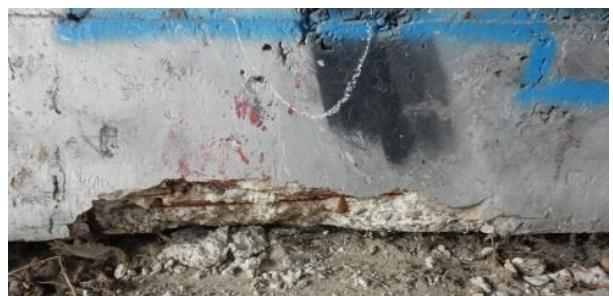
Slika 7. Otpadanje površinskog sloja betona, vidljiva korozija armature stuba u donjim dijelovima zidnog platna

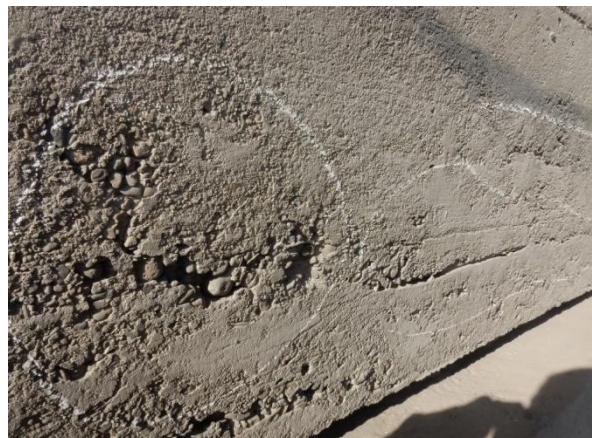
Slika 8. Veće betonsko gnijezdo na zidnom platnu

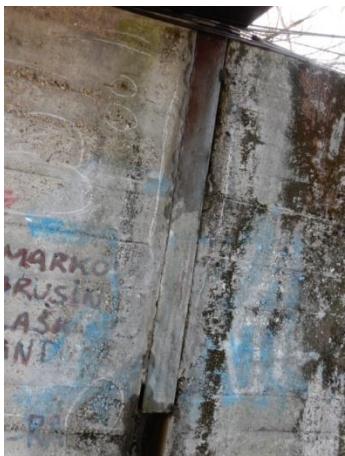
Slika 9. Oštećena olučna instalacija, slivanje vode, biološko rastinje

- uspostavljanje adekvatnog sistema odvođenja atmosferske vode sa gornjeg stroja podvožnjaka;
- uklanjanje gornjih slojeva podvožnjaka (zastor, sloj za pad...) i izvođenje novih slojeva iznad AB ploče konstrukcije;
- zamjena linjskih AB ležišta glavnih AB nosača sa armiranim elastomernim ležištima, ekvivalentne nosivosti i istog tipa (sa aspekta statičkog sistema);
- uklanjanje dotrajale čelične ograde i postavljanje izolacionih i apsorbujućih panela za zaštitu od buke kao i metalne konstrukcije za iste.

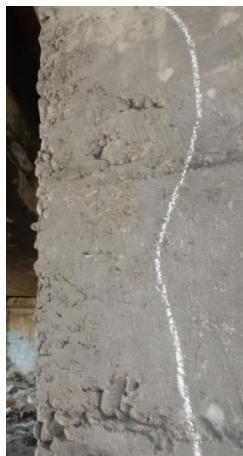
Slika 10. Betonsko gnijezdo na AB platnu

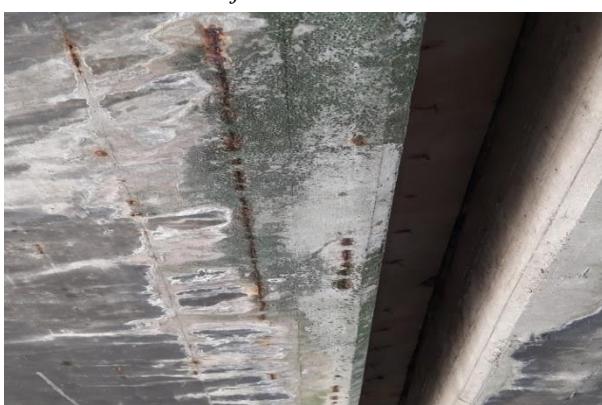
Slika 11. Slivanje vode na spojnici, površinska korozija armature, hemijska i biološka korozija betona, glavni nosač

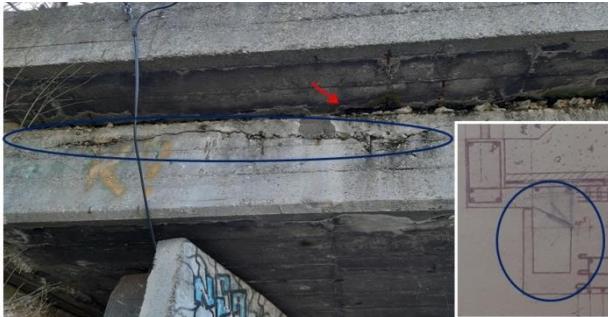
Slika 12. Pukotina na mestu nepovezanih slojeva betona u zidu kanala za odvodnjavanje atmosferskih voda u sklopu glavnog nosača

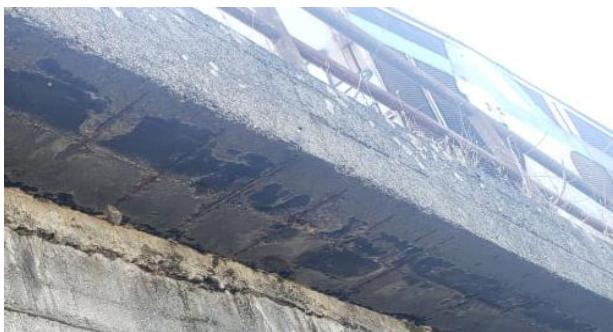
Slika 13. Korozija armature, nedovoljna debljina zaštitnog sloja betona - glavni nosač i konzolni ispust
