PROCENA STANJA I ENERGETSKA SANACIJA OBJEKATA OSNOVNE ŠKOLE „VELJKO PETROVIĆ“ U BEGEČU

ASSESSMENT AND ENERGY REHABILITATION OF „VELJKO PETROVIĆ“ PRIMARY SCHOOL FACILITIES IN BEGEČ

Jelena Knežević, *Fakultet tehničkih nauka, Novi Sad*

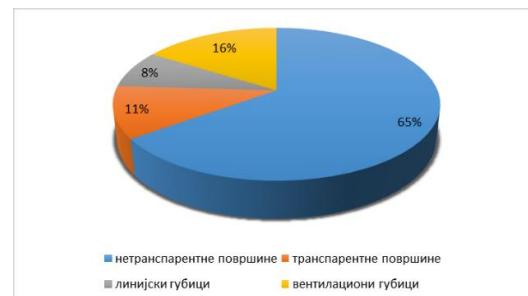
Slika 6. Gubici toplove za postojeće stanje objekta

Naposletku, proračunata je ukupna potrebna energija za grejanje zgrade na godišnjem nivou, na osnovu kojeg je zgrada svrstana u energetski razred F, što nam govori da objekat ne zadovoljava energetske zahteve za postojeće zgrade, te je neophodno izvršiti sanaciju sa ciljem unapređenja energetske efikasnosti objekta.

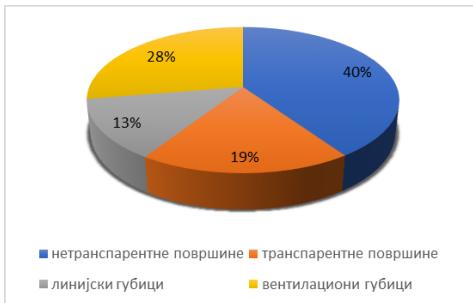
Slika 7. Gubici toplove za sanirani objekat

Nakon primenjenih mera sanacije, proračunom je dobijeno da zgrada pripada energetskom razredu D. Sanacija se smatra uspešnom budući da se postiglo poboljšanje za dva energetska razreda.
