**PROCENA STANJA I ENERGETSKA SANACIJA VIŠESPRATNE STAMBENE ZGRADE
U ULICI DRAGIŠE BRAŠOVANA U NOVOM SADU****ASSESSMENT AND ENERGY REHABILITATION OF A MULTI-STORY
RESIDENTIAL BUILDING IN DRAGIŠE BRAŠOVANA STREET IN NOVI SAD**Sonja Čančar, *Fakultet tehničkih nauka, Novi Sad***Oblast – GRAĐEVINARSTVO**

2. PROCENA STANJA OBJEKTA

2.2 Vizuelni pregled objekta i analiza uočenih oštećenja

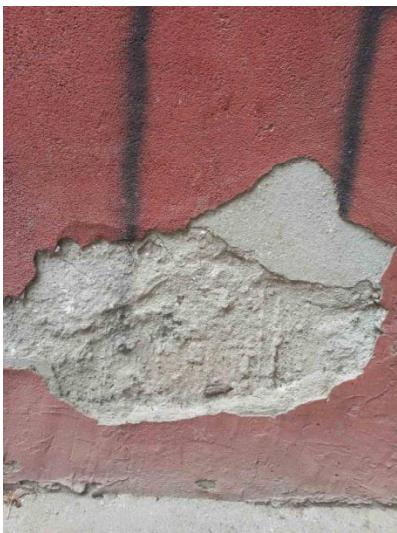
Pri vizuelnom pregledu zidnih panela suterena (ekonom-ske etaže) uočeno je bubrenje i otpadanje završnog sloja fasade i maltera (Slika 6.).

Slika 6. Bubrenje i otpadanje maltera i završnog sloja fasade

- Za termoizolaciju spoljašnjih zidova izabran je termoizolacioni malter na bazi aerogela u debljini od 6cm.
- Kao mera sanacije ravnog krova predloženo je uklanjanje svih slojeva do armiranobetonske konstrukcije, a zatim postavljanje PVC folije, kamene vune debljine d=20 cm i bitumenske hidroizolacije
- Unutrašnji zid UZ5 sa strane negrejanog prostora saniran je jednim slojem termoizolacionog maltera na bazi perlita u debljini od d=4 cm.
- Pored zidova i ravnog krova predložena je zamena svih
