PROCENA STANJA I SANACIONO REŠENJE NOSEĆE AB KONSTRUKCIJE LAMELE C2 URGENTNO-DIJAGNOSTIČKOG CENTRA U NOVOM SADU

ASSESSMENT OF THE CONDITION AND REMEDIATION OF THE BEARING RC STRUCTURE LAMELE C2 OF THE ED CENTER IN NOVI SAD

Đorđe Pujović, *Fakultet tehničkih nauka, Novi Sad*

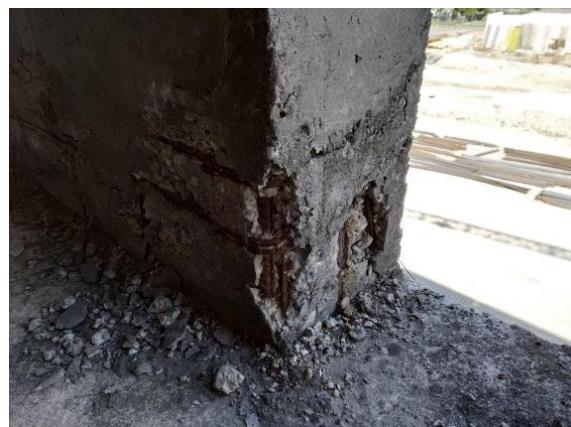
Slika 4 – Betonsko gnezdo i mala debljina zaštitnog sloja betona sa vidljivom horizontalnom i vertikalnom armaturom sa bočne strane (zidno platno)

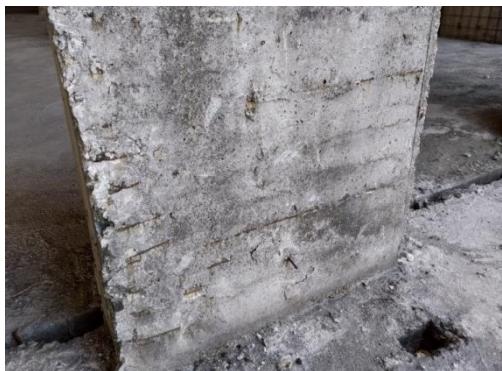
Slika 5 – Ljuskanje i otpadanje betona usled bubrenja korodirale horizontalne armature na unutrašnjoj strani platna (zidno platno)

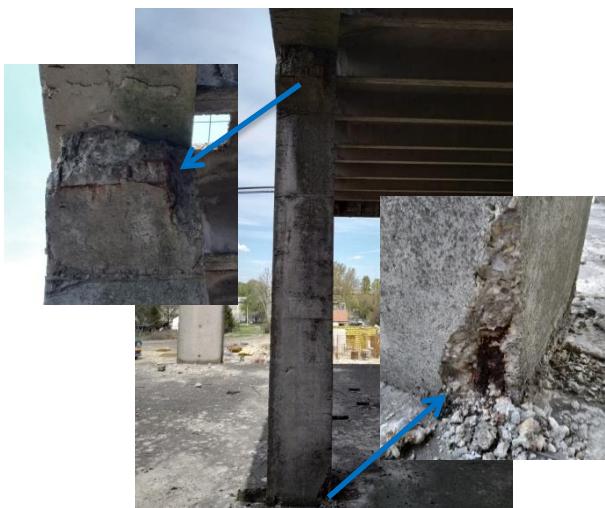
Slika 6 – Korozija horizontalne i vertikalne armature, praćena pucanjem, odvajanjem i otpadanjem zaštitnog sloja betona na čeonoj strani kratkog elementa; korozija glavne armature, trošan beton u uglovima donjeg dela stuba

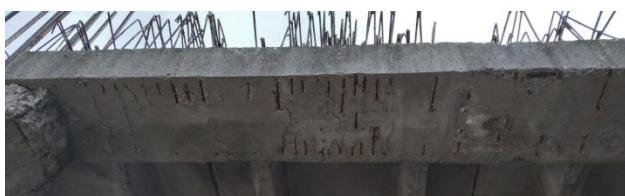
Slika 7 – Opšta korozija uzengija sa bubrenjem, ljuskanjem i otpadanjem zaštitnog sloja betona, lokalno jaka korozija uzengija grede, biološka korozija betona na bočnoj površini grede

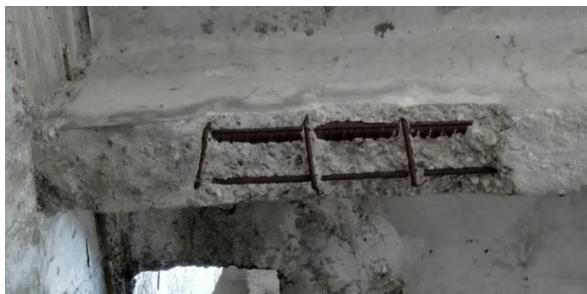
Slika 8 – Otpadanje zaštitnog sloja i korozija armature rebara, tragovi slivanja vode i biološka korozija oko otvora na korubi

Proračunom ojačanja preseka usvojena je jedna CFRP traka/lamela (140mm² površine poprečnog preseka) koja se lepi sa donje strane rebra TT korube.

Metoda sanacije obuhvata dodavanje „CFRP“ lamela i njihovo pričvršćivanje epoksidnim lepkom sa donje strane rebara TT koruba (princip 4, metoda 4.3). Prilikom lepljenja „CFRP“ lamela, potrebno je da se poštuju sledeći tehnički uslovi:
