PROCENA STANJA I SANACIJA AB KONSTRUKCIJE DOMA ZDRAVLJA U KULI SA OJAČANJEM TEMELJNOG TLA

ASSESSMENT AND REPAIR OF THE RC STRUCTURE OF THE PUBLIC HEALTH CENTER IN KULA WITH STRENGTHENING OF THE FOUNDATION SOIL

Slobodan Stojanović, *Fakultet tehničkih nauka, Novi Sad*

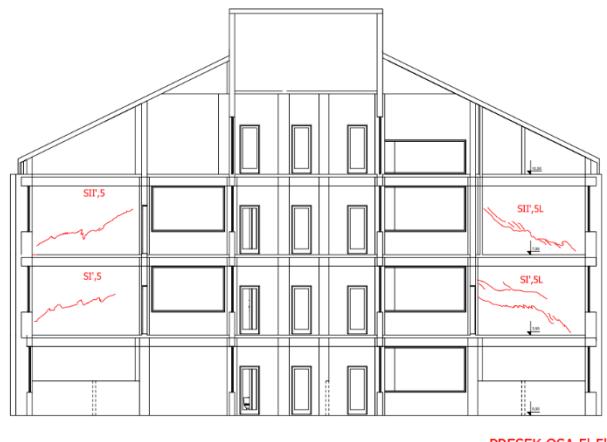
Vizuelnim pregledom detektovana su mnoga oštećenja u vidu prsline i pukotina u pregradnim i fasadnim zidanim elementima. Na narednim slikama (Slike 4 - 9) su ilustrovana opisana oštećenja.

Slika 4. Poprečni presek kroz osu 5'-5'. Oštećenja u pregradnim zidovima od opeke

Takođe se predlaže i prežidivanje svih ispučalih unutrašnjih i spoljašnjih zidova, koji su zadobili teška oštećenja - pukotine i /ili drobljenje osnovnog materijala zida.

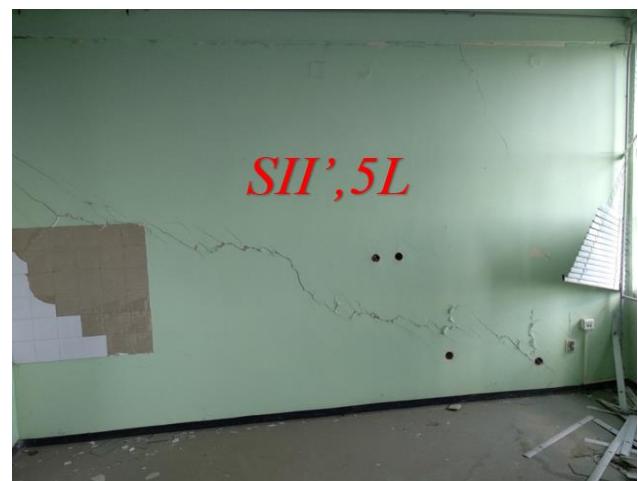
Slika 5. Poprečni presek kroz osu 5'-5'. Oštećenje SII',5L, kose pukotine u zidu

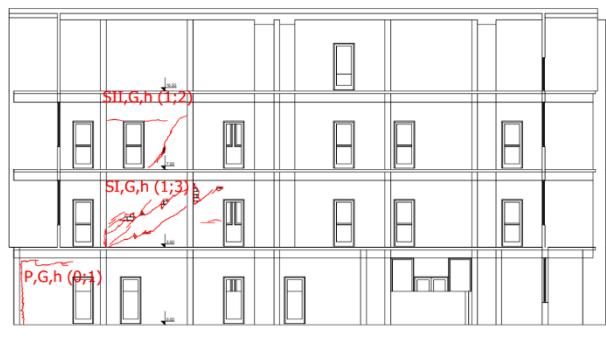
Slika 6. Poduzni presek kroz osu G-G, h. Oštećenja u pregradnim zidovima od opeke

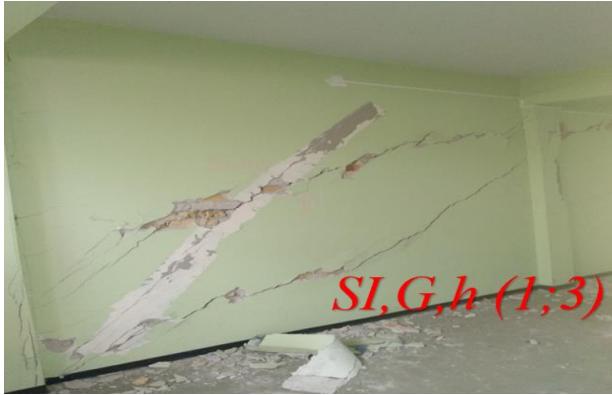
Slika 7. Poduzni presek kroz osu G-G, h. Ozbiljno ostećenje zida SI,G,h (1;3) u vidu kosih pukotina

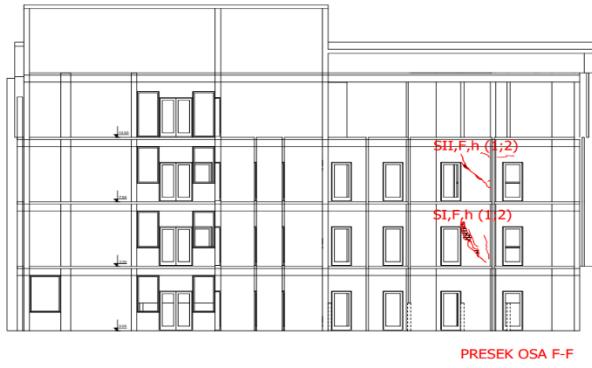
Slika 8. Poduzni presek kroz osu F-F, h. Ostećenja u pregradnim zidovima od opeke

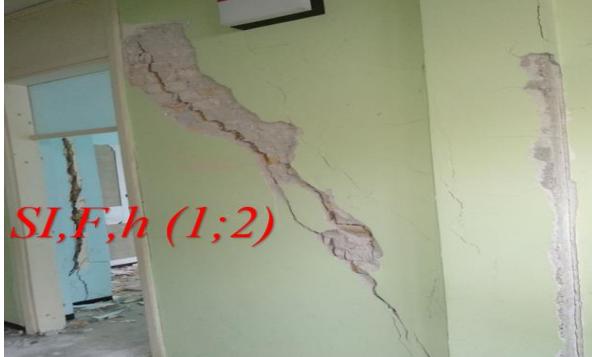
Slika 9. Poduzni presek kroz osu F-F, h. Ostećenje zida SI,F,h (1;2), lom zida

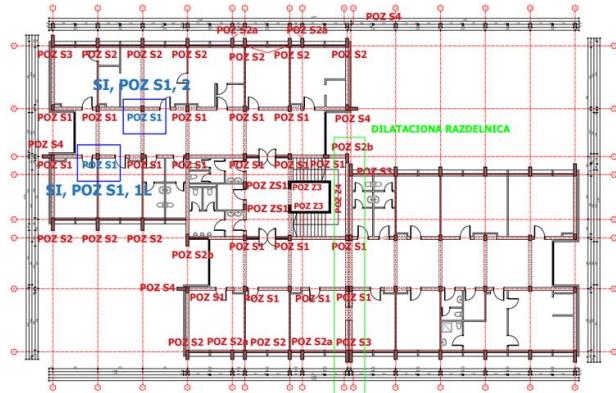
S obzirom na to da su svi elementi noseće konstrukcije omalterisani i završno obojeni, prisustvo ostećenja stubova su uočljiva na mestima gde je malter otpao usled napona smicanja, koji se pojavio na kontaktu sa betonskom površinom stubova, jer malterska obloga ne prati "rad" konstrukcije. Na mestima gde je malter otpao, uočena su ostećenja armirano betonskih stubova u vidu horizontalnih pukotina. Ovo ostećenje je uočeno na stubovima u osama (1; 2), u prizemlju, prvom i drugom spratu (Slika 10). Pukotine su širina otvora većih od 2 milimetara i koje prolaze po celom preseku stubova (Slika 11).

Slika 10. Osnova prvog sprata – označeni su AB stubovi koji su zadobili konstrukcijska ostećenja u vidu horizontalnih pukotina

Predlaže se konstrukcija sanacija oštećenih AB stubova, konstrukcijskim injektiraju horizontalnih pukotina epoksidima. Nakon injektiranja pukotine, AB stubove je potrebno utegnuti monoaksijalnim karbonskim tkaninama;

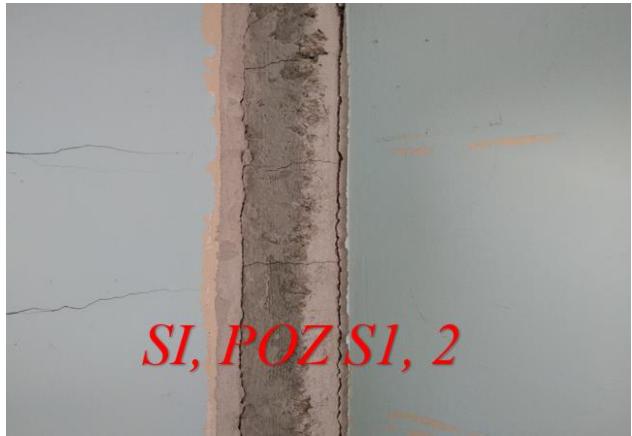
Slom betona, posmatran na nivou njegove strukture, nastaje razvojem mikroprslina unutar cementnog kamena ili na spoju sa agregatom, gde načelno uzrok lomu betona uvek leži u dostizanju njegove zatezne čvrstoće, što je i u slučaju analiziranog objekta.

Slika 11. Ostećenje armiranobetonkog stuba na prvom spratu – SI, POZ S1, 2, otpadanje maltera i horizontalne pukotine, zbog prekoračenja čvrstoće betona na zatezane

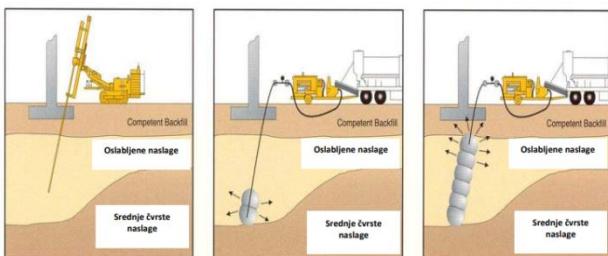
Slika 12. Ojačanje tla ispod postojećih temelja objekta i faze injektiranja

Kompakcijsko injektiranje je jedna od metoda mehaničkog poboljšanja tla dubokim zbijanjem. Koristi se kao metoda za poboljšanje svojstava tla, odnosno povećanje gustine i nosivosti tla zbijanjem. Ideja metode zasniva se na ubrizgavanju injekcione smese pod velikim

Takođe se predlaže kompaktijsko injektiranje, kao jedna od metoda mehaničkog poboljšanja tla dubokim zbijanjem, koristiće se za delove tla ispod stubova i temeljnih traka, kao i površinsko zbijanje lesa pomoću valjaka.
