PROCENA STANJA I SANACIJA AB KONSTRUKCIJE SPORTSKOG CENTRA "SAJMIŠTE" U NOVOM SADU

THE ASSESSMENT AND REPAIR OF RC STRUCTURE OF SPORTS CENTER "SAJMIŠTE" IN NOVI SAD

Vladan Pantić, Slobodan Šupić, *Fakultet tehničkih nauka, Novi Sad*

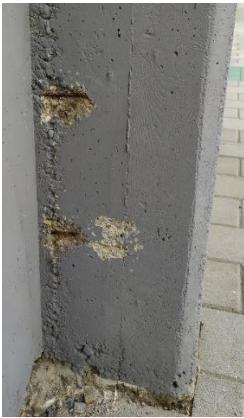
Slika 3 – Površinska korozija poprečne armature uz otpadanje zaštitnog sloja betona

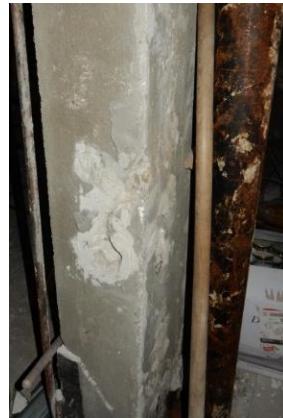
Slika 4 – Lokalno mehaničko oštećenje maltera i betona duž ivice unutrašnjeg stuba

- Na pregledanim unutrašnjim stubovima su registrovana samo lokalna mehanička oštećenja betona.
 - Na glavnim poduznim AB gredama, karakterističan defekt je nedovoljna debljina zaštitnog sloja betona. U zonama ovog defekta registrovana je površinska korozija poprečne armature. Na poprečnim AB gredama uočeni su tragovi slivanja vode, sa krovne AB ploče. Svi nabrojani defekti i oštećenja su izrazito lokalnog karaktera i ne ugrožavaju nosivost i stabilnost konstrukcije.

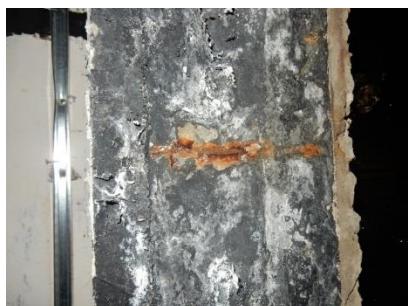
Slika 5 – Lokalno jaka korozija poprečne armature na AB gredi

Lokalna sanacija korodiralih šipki armature u zonama bez oštećenog betonskog preseka obuhvata sledeće operacije:

- Čišćenje žičanom četkom vidljivih delova armature od korozije i cementne skrame do metalnog sjaja i priprema površine za nanošenje premaza (P1).
- Čišćenje pripremljenih površina vazduhom pod pritiskom. Premazivanje otkrivenih šipki armature sredstvom za antikorozionu zaštitu armature (premaz P1), u svemu prema uputstvu proizvođača.

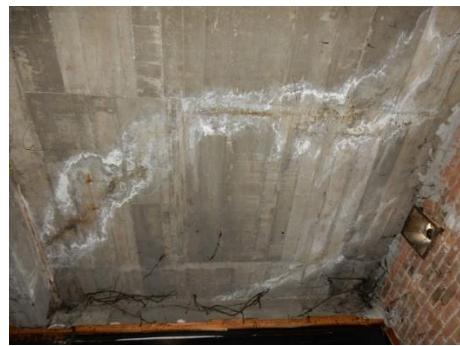
Slika 6 – Poprečna i kose pukotine u ploči sa tragovima procurivanja, bele mrlje od naslaga CaCO_3 , mestimično vidljiva korodirala armatura

- Karakteristični defekti na pregledanim AB krovnim pločama su nedovoljna debljina zaštitnog sloja betona i lokalno vidljiva armatura. U zonama ovih defekata registrovana je površinska korozija glavne armature u 9 od 13 pregledanih polja i lokalno jaka korozija armature u 3 polja. U većini polja pregledanih krovnih AB ploča uočene su poprečne i kose prsline/pukotine. Poprečne prsline/pukotine su najčešće locirane na mestima glavne (donje) armature. Kose prsline/pukotine su najčešće locirane u uglovima ploča i uzrokovane su plastičnim skupljanjem betona. Prsline/pukotine su praćene tragovima procurivanja sa izluživanjem. Nabrojani defekti i oštećenja ne ugrožavaju nosivost i stabilnost konstrukcije, ali je potrebno eliminisati uzroke procurivanja i postojeća oštećenja sanirati kako bi se obezbedila funkcionalnost i trajnost konstrukcije.

Na osnovu iznetih zaključaka konstatiše se da su najoštećeniji elementi noseće AB konstrukcije objekta krovne ploče, zbog procurivanja vode, postojanja prsline i pukotine koje verovatno prolaze celom debljinom ploče i korozije glavne armature. Ovi elementi noseće konstrukcije se moraju sanirati odgovarajućim konstrukcijskim merama sanacije, bez obzira na buduće arhitektonsko i funkcionalno rešenje objekta.

Predviđena je sanacija ploče dodavanjem sloja betona debljine 5 cm sa gornje strane, čime će se spriječiti dalji prođor vode i zatvoriti postojeće prsline i pukotine. Takođe, na ovoj ploči su predviđeni i radovi na sanaciji korodirale armature i sanaciji prsline, i to: reprofilacija preseka u zoni prsline (ručnim štemovanjem), čišćenje korodiralih šipki armature do metalnog sjaja,

obesprešivanje, nanošenje antikorozione zaštite i popunjavanje reparaturnim malterom.
