PROCENA STANJA, REVITALIZACIJA I ENERGETSKA SANACIJA LOVAČKOG RESTORANA „KOŠUTNJAK“ U KRAGUJEVCU**ASSESSMENT, REVITALIZATION AND ENERGY REHABILITATION OF THE HUNTING RESTAURANT „KOŠUTNJAK“ IN KRAGUJEVAC**

Ksenija Pejković, *Fakultet tehničkih nauka, Novi Sad*

2. PROCENA STANJA OBJEKTA

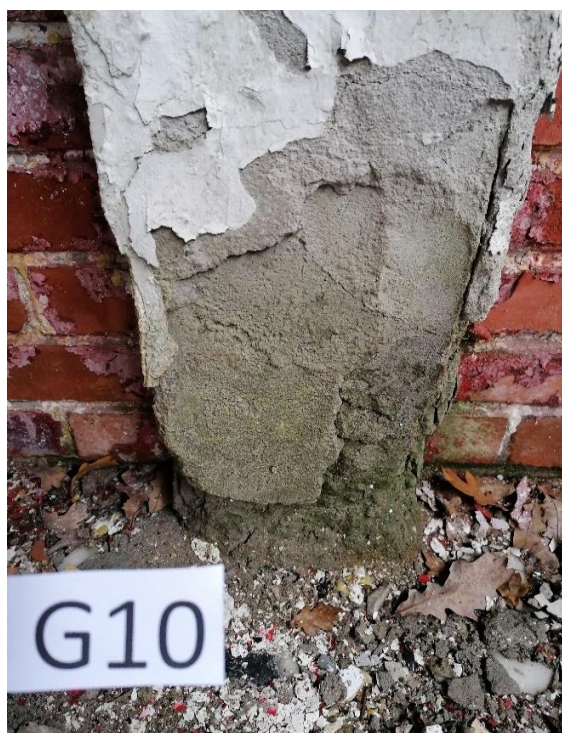
Kao karakteristična oštećenja svih stubova javila su se oštećenja fasadnog premaza, otpadanje fasadnog maltera i biološka korozija u dnu stubova izazvana povećanom vlažnošću usled delovanja atmosferskih voda (Slika 6).

Slika 6. Oštećenja AB stuba G10

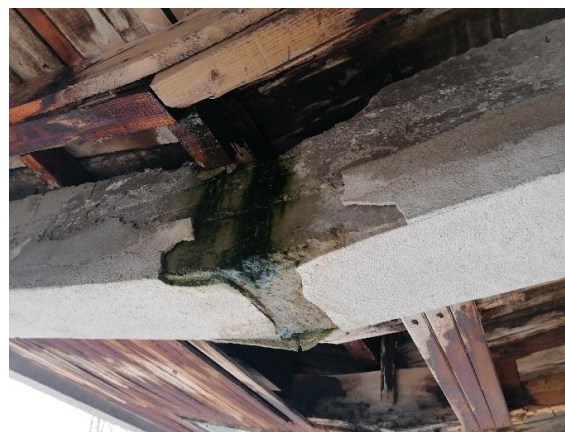
Karakteristična oštećenja AB greda (glavnih i sekundarnih) su locirana dominantno u slojevima završnih obrada i eventualno u zaštitnom sloju betona u vidu ljuaskanja fasadnih premaza, maltera i biološke korozije prouzrokovane prodoranjem vode kroz oštećenu krovnu konstrukciju (Slika 7).

Rekapitulacijom svih uočenih oštećenja na objektu ustanovljeno je da najveći deo oštećenja potiče od uticaja atmosferskih voda koje dospevaju u objekat ili zbog nedostatka stakala (stolarije) ili zbog narušenog stanja krovne konstrukcije.

Slika 7. Oštećenja noseće AB grede
