PROCENA STANJA I ENERGETSKA SANACIJA VIŠEPORODIČNE STAMBENE ZGRADE U KRALjeVU

ASSESSMENT AND ENERGY REHABILITATION OF MULTI-FAMILY RESIDENTIAL BUILDINGS IN KRALJEVO

Marijana Petrović, Mirjana Malešev, *Fakultet tehničkih nauka, Novi Sad*

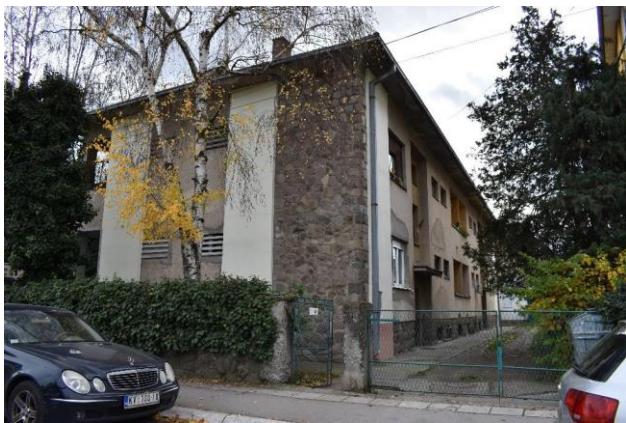
Objekat je 2010. godine bio oštećen prilikom zemljotresa, pri čemu su se najveća oštećenja javila na spojevima podužnih i poprečnih fasadnih zidova. Velika oštećenja pretrpeo je i srednji podužni noseći zid na kome su se moglo uočiti karakteristične x pukotine. Takođe je ustanovljena pojava pukotina na stepenišnim zidovima, do kojih se smatra da je došlo zbog vertikalnog oscilovanja konzolnih stepenika, čija gradnja više nije dozvoljena u seizmički aktivnim područjima.

Slika 5. Izgled objekta sa severo-zapadne strane.

Izvršena je sanacija po sledećem:

Injektiranje pukotina čija širina iznosi više od 3mm,

Ojačanje stepenišnih zidova postavljanjem AB platna,

Ojačanje stepenišnih krakova postavljanjem čeličnih I profila na slobodnim krajevima,

Izradom AB zidnih platana za ukrućenje nosećih zidova.
