**PROCENA STANJA I ENERGETSKA SANACIJA ZGRADE DEPADANS SPECIJALNE BOLNICE ZA REHABILITACIJU "TERMAL" U VRDNIKU****ASSESSMENT AND ENERGY REHABILITATION OF THE BRANCH BUILDING OF THE SPECIAL REHABILITATION HOSPITAL "TERMAL" IN VRDNIK**

Zoran Plakalović, *Fakultet tehničkih nauka, Novi Sad*

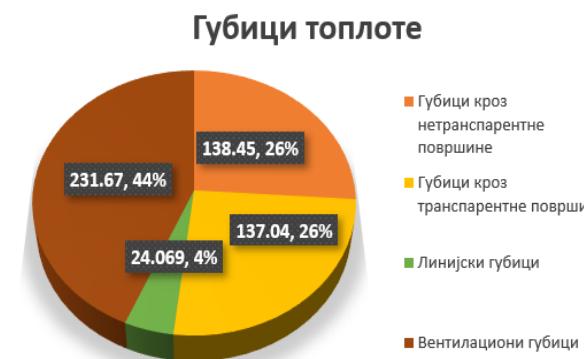
Slika 3. Gubici topote na postojećem objektu

Nakon toga su izačunati transmisioni gubici kroz transparentne i netransparentne površine, ventilacioni i linijski gubici, kao i dobici od sunčevog zračenja i unutrašnjih izvora. Utvrđeno je da su najveći dio gubitaka potiče od ventilacionih gubitaka, 44% (231,67kW), nakon toga gubici kroz netransparentne površine (138,45kW) koji su skoro ujednačni sa gubicima kroz transparentne elemente (137,04kW), dok su linijski gubici najmanji (24,069kW). Na slici 3 prikazani su gubici topote.

Proračunom je dobijena ukupna potrebna energija za grijanje za slučaj sistema koji radi bez prekida, kao i po mjesecima. Na osnovu sprovedenog proračuna, objekat je svrstan u energetski razred „E“.

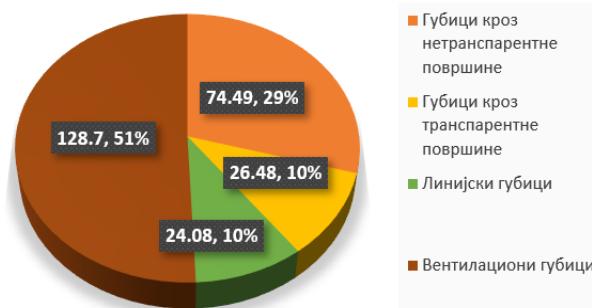
Slika 4. Gubici topote na novoprojektovanom objektu

Nakon predloženih mjera ponovljen je proračun energetske efikasnosti za ove novodefinisane sklopove. Nakon proračuna građevinske fizike i proračuna gubitaka, ventilacioni gubici iznose 128,7kW, gubici kroz netransparentne površine 74,49kW, gubici kroz 26,48kW i linijski gubici 24,08kW (slika 3). Na osnovu ovoga se može zaključiti da su predmetne vrijednosti znatno smanjene nakon predviđene sanacije.

Nakon proračuna dobitaka i potrebne energije sanirani predmetni objekat svrstan je u energetski razred „C“.

Na objektu su analizirani gubici i sanacija se sprovodi prema najvećim gubicima. Na predmetnom objektu saniraće se spoljašnji zidovi POS Z2, POS Z6, POS Z7 i ravan krov POS KK3, kao i zamjena svih transparentnih pozicija (prozori, vrata i portali).

Za sanaciju spoljašnjih zidova izabran je ETICS sa Aquapanel sistemom [4]. Kao izolacioni materijal izabrana je kamena vuna promenljive tvrdoće kako bi bolje nalegla na neravnine na postojećem zidu, a ujedno i bila otporna na mehaničke udare. Prije nanošenja termoizolacije neophodno je popraviti oštećenja fasade usled mehaničkih udara. Potrebna debljina kamene vune se određuje iz uslova da sklop zida zadovolji najveći dozvoljeni prolaz topote.

Svi transparentni elementi se mijenjaju. Za novoprojektovano stanje su predviđeni prozori sa aluminijumskim poboljšanim okvirovima i trostruko, niskoemisiono staklo, 4-8-4-8-4mm, sa helijumskim punjenjem (Xe) [3].

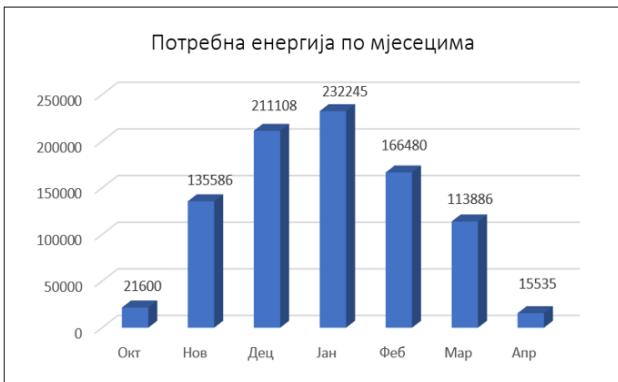
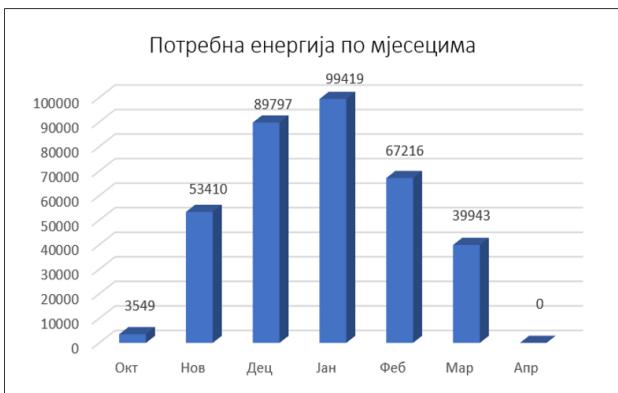
Slika 5. Potrebna energija za zagrijavanje postojećeg i saniranog objekta

Nakon ponovljenog proračuna energetske efikasnosti sanirani objekat kategorizovan u energetski razred „C“, čime se sanacija smatra uspešno izvršenom (slika 5).
