PROCJENA STANJA I SANACIJA PROIZVODNE HALE U SKLOPU FABRIKE ŠEĆERA U CRVENKI SA ASPEKTA TRAJNOSTI I PROMENE NAMENE

ASSESSMENT AND REPAIR OF PRODUCTION HALL IN THE SUGAR FACTORY IN CRVENKA FROM THE ASPECT OF DURABILITY AND CHANGE OF PURPOSE

Dejan Šipovac, *Fakultet tehničkih nauka, Novi Sad*

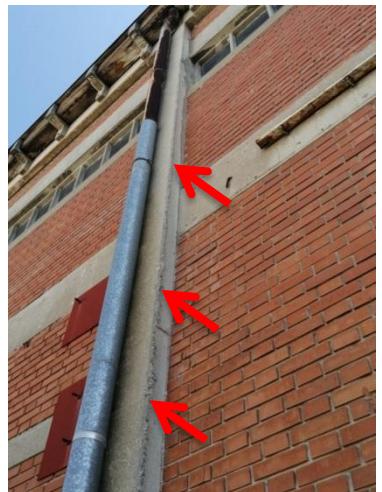
Slika 2 – Vertikalna suva linijska segregacija na AB stubu

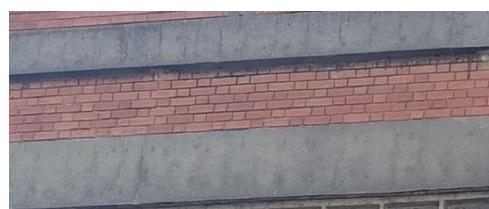
Slika 4 – Mala debljina zaštitnog sloja na AB gredama i AB horizontalnim serklažima

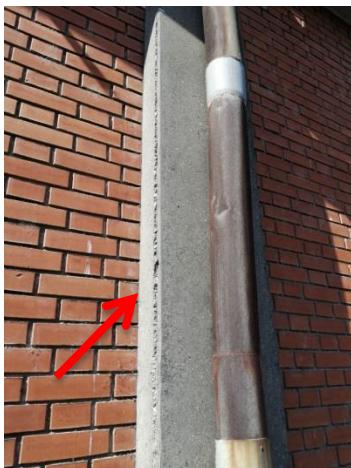
Slika 3 – Geometrijska imperfekcija AB stuba

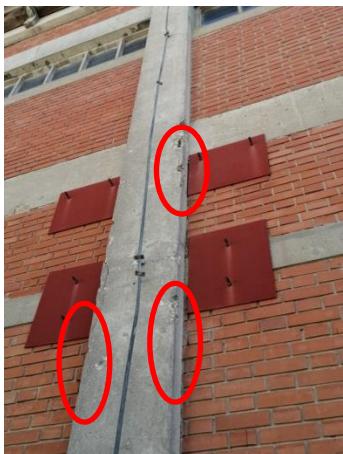
Slika 5 – Mehanička oštećenja na AB stubu

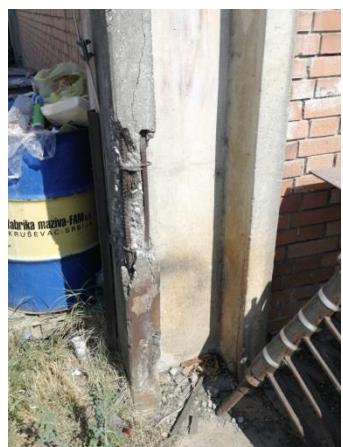
Slika 6 – Vidljiva armatura na mjestu mehaničkog oštećenja

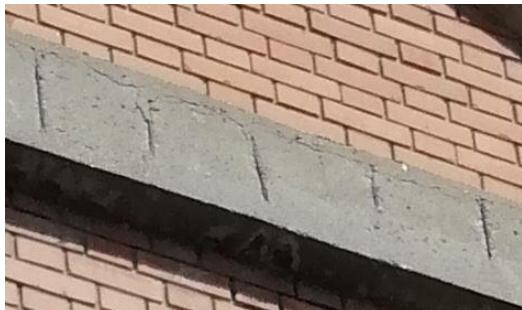
Slika 7 – Vidljiva armatura na AB gredi

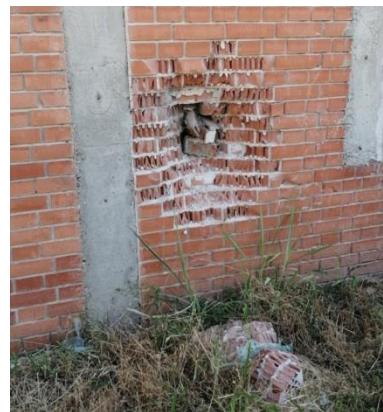
Slika 9 – Oštećenje zidanog zida usled hor. opterećenja

- Stabilnost zidanih zidova objekta je ugrožena,
- Trajinost objekta je smanjena. Postojanje velikog broja defekata, nastalih u fazama građenja i izvođenja konstrukcije, doveli su do progresa oštećenja tokom vremena,
- Nosivost konstrukcije, kao cjeline, je ugrožena na horizontalno dejstvo od uskladištenog materijala, na koje postojeća konstrukcija nije projektovana,

Element konstrukcije	Konstruktivska sanacija	Nekonstruktivska sanacija
AB horizontalni serklaži	/	Zaštita korodirale armature (na mjestima vidljive armature) i lokalna reprofilacija oštećenog betonskog presjeka.
		Lokalna reprofilacija oštećenog zaštitnog sloja betona na zonama neadekvatno izvedenih sanacionih radova, kao i u zonama pojave horizontalnih prslina na mjestima vidljivog prekida betoniranja.
		Zaštita od korozije armature izazvane karbonizacijom
AB krovna konstrukcija	/	/
Zidani zidovi	Ojačanje zidanih zidova novim elementima u vidu AB zidova i kontrafora po cijelom obimu objekta.	/

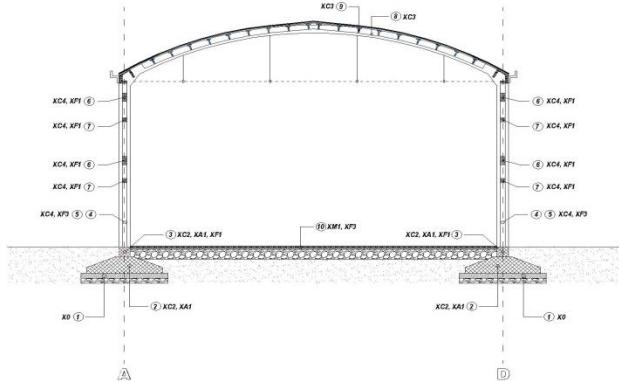
Bazirano na evropskim normama EN 206 i EN 1990, elementi AB konstrukcije predmetne hale su svrstani u odgovarajuće klase izloženosti – Slika 10.

Slika 10 – Klase izloženosti za elemente hale
