OCENA KVALITETA ZAVARENOG SPOJA NA BAZI METALOGRAFSKOG ISPITIVANJA**EVALUATION OF THE QUALITY OF A WELDED JOINT BASED ON METALLOGRAPHIC TESTING**

Svetlana Bardak Šušnica, *Fakultet tehničkih nauka, Novi Sad*

Kratak sadržaj – U ovom radu izvršeno je metalografsko makro ispitivanje uzorka u cilju ocene kvaliteta zavarenih spojeva prema standardu SRPS EN ISO 15614-1. Vizuelnim pregledom površine materijala može se samo naslutiti kakvu strukturu ima pa se stoga metalografska ispitivanja obavljaju, između ostalog, u cilju identifikacije makro i mikrostrukturalnih grešaka i ispitivanje metalografske strukture u karakterističnim zonama zavarenog spoja: metal šava, ZUT i osnovni materijal. Kao posledica nepoznavanja parametara zavarivanja zbog nedostatka prateće dokumentacije je nemoguće odrediti tačne uzroke nastanka grešaka u zavarenim spojevima. Zbog toga se u analizi makro preseka navode pretpostavke o uzrocima nastalih grešaka.

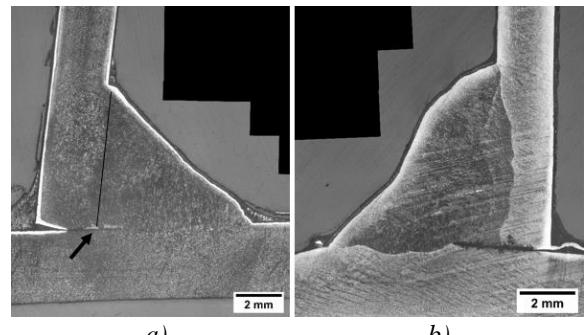
Slika 3. Makro preseci za uzorak 1: a) A; b) B

Makro preseci preuzeti iz uzorka 1 dati su na slici 3. Na slici 3a se vidi neprovaren materijal na dva mesta blizu osnove, sa svetlo sivom fazom nepoznatog sastava. Ista faza je primećena na još jednom mestu u ovoj zoni, više desno. Između ovih faza i ispred faze obeležene strelicom je neprovaren materijal. Na mestu sive faze obeležene strelicom materijal ivice vertikalnog lima nije provaren, što je greška 402. Spoj na slici 3b je izведен korektno. Iz gore navedenog može da se konstatiše da je uzorak 1 neadekvatno zavaren.

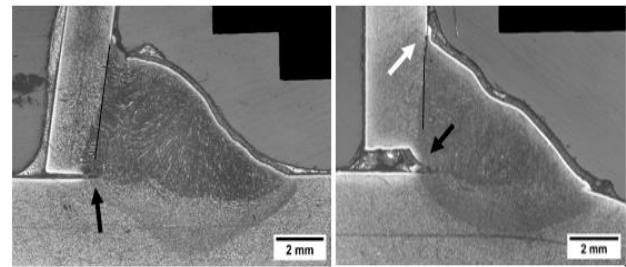
Slika 4. Makro preseci za uzorak 2: a) A; b) B

Makro preseci uzorka 2 dati su na slici 4. Na oba preseka, slika 4a i 4b, se vidi da je ivica vertikalnog lima pretopljenja, ali ne postoji veza sa horizontalnim elementom, obeleženo crnim strelicama, što nije adekvatno i predstavlja grešku 402. Na slici 4b je uočena prslina, obeležena belom strelicom, i predstavlja grešku 1001. Na osnovu ovog, može da se konstatiše da je uzorak 2 neadekvatno zavaren.

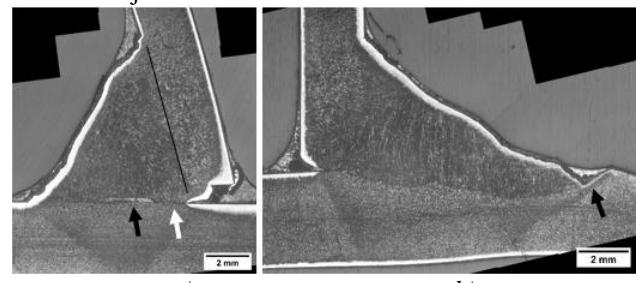
Slika 5. Makro preseci za uzorak 3: a) A; b) B

Makro preseci zavarenog spoja na uzorku 3 dati su na slici 5. Na slici 5a se vidi siva faza nepoznatog porekla, obeleženo crnom strelicom, a desno od nje nestopljena ivica, obeležena belom strelicom. Ivica vertikalnog lima prema metalu šava jeste stopljena, ali veza sa horizontalnim limom ne postoji zbog naznačene nestopljene ivice i sive faze, greška 402. Zavareni spoj na slici 5b je izведен korektno osim nepravilnosti tipa zajeda sa desne strane obeleženog crnom strelicom, greška 5011 ili 5012. Na osnovu navedenog, ocenjuje se da ni zavareni spoj uzorka 3 nije adekvatno izveden.

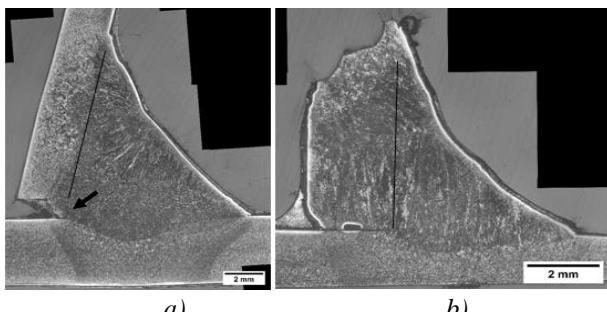
Slika 6. Makro preseci za uzorak 4: a) A; b) B

Makro preseci zavarenog spoja uzorka 4 prikazani su na slici 6. Na slici 6a se vidi da je ivica vertikalnog elementa -cevi pretopljenja, ali ne postoji veza sa horizontalnim elementom zbog nestopljene ivice, prikazano crnom strelicom, greška 402. Zavareni spoj na slici 6b je adekvatan. To znači, da ni uzorak 4 nije zavaren prema pravilima struke.

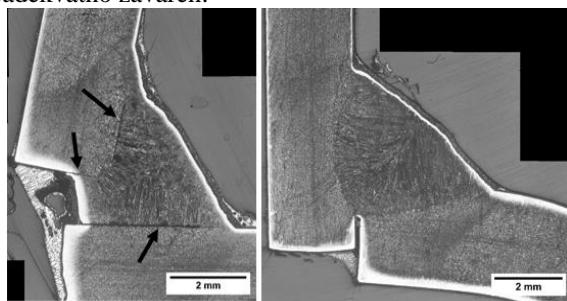
Slika 7. Makro preseci za uzorak 5: a) A; b) B

Makro preseci preuzeti iz uzorka 5 dati su na slici 7. Na preseku zavarenog spoja se vidi neprovaren materijal na nekoliko mesta, obeleženo crnim strelicama na slici 7a. Na ovim mestima nije došlo do mešanja dodatnog materijala i pretapanja sa osnovnim materijalom, te se mogu očekivati niske mehaničke osobine zavarenog spoja, greške 401 i 402.

Najlošija je situacija na osnovi, odnosno na horizontalnom limu, gde je do pretapanja/mešanja došlo samo u uskom pojasu na desnoj strani. Na slici 7b se vidi da je cev zavarena korektno, sa pretapanjem ugla horizontalnog materijala, što je u skladu sa dobrom praksom. Međutim, nejasna je geometrija. Potrebno je proveriti da li cev treba da najde na osnovu, slika 7a, ili obrnuto, slika 7b. Iz gore navedenog može da se konstatiše da je i uzorak 5 neadekvatno zavaren.

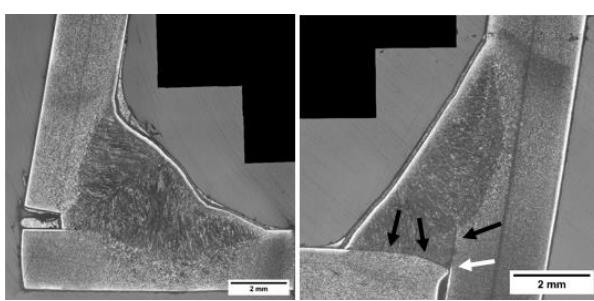
Slika 8. Makro preseci za uzorak 6: a) A; b) B

Presek uzorka 6 dat je na slici 8. Zavareni spoj na slici 8a korektno je izveden, ali je na preseku prikazanom na slici 8b došlo do nestapanja sa osnovom, označeno crnim strelicama što predstavlja grešku 401.

Takođe, ivica osnove na mestu obeleženom belom strelicom nije pretopljena, greška 402. Potrebno je proveriti geometriju na zahtevu, da li cev treba da najde na osnovu, slika 8a ili obrnuto slika 8b. Na osnovu ovog, može da se konstatiše da je uzorak 6 neadekvatno zavaren.

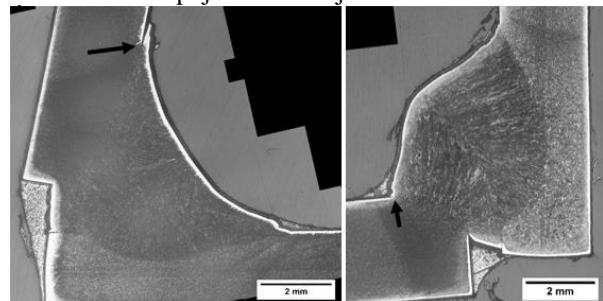
Slika 9. Makro preseci za uzorak 7: a) A; b) B

Makro preseci zavarenog spoja na uzorku 7 dati su na sl. 9. Na oba poprečna preseka vide se prsline koje su obeležene crnim strelicama, koje verovatno potiču od nestapanja sa osnovnim materijalom i mogu predstavljati mesto pojave prsline u slučaju dinamičkog opterećenja, greška 1001. Takođe se primećuje drugačija geometrija spoja kao i u prethodnim slučajevima, koja je neobična u pogledu rasporeda delova osnovnog materijala (vertikalna cev i horizontalna osnova). Na osnovu navedenog, ocjenjuje se da ni zavareni spoj uzorka 7 nije adekvatno izveden.

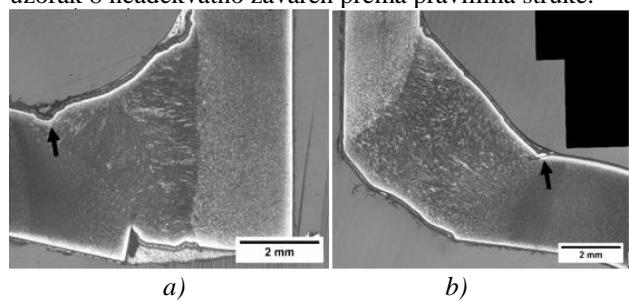
Slika 10. Makro preseci za uzorak 8: a) A; b) B

Makro preseci zavarenog spoja uzorka 8 su prikazani na slici 10. Na slici 10a primetno je da je deo zavarenog spoja adekvatan, uz prisustvo nesavršenosti zajeda, označeno strelicom i predstavlja grešku 5011 ili 5012. Na slici 10b je dat presek sa nestopljenom ivicom u vidu prsline koja je obeležena strelicom, greška 1001. Takođe se primećuje drugačija geometrija spoja kao i u prethodnom slučaju, koja je neobična u pogledu rasporeda delova osnovnog materijala (vertikalna cev i horizontalna osnova). Iz gore navedenog može da se konstatiše da je i uzorak 8 neadekvatno zavaren prema pravilima struke.

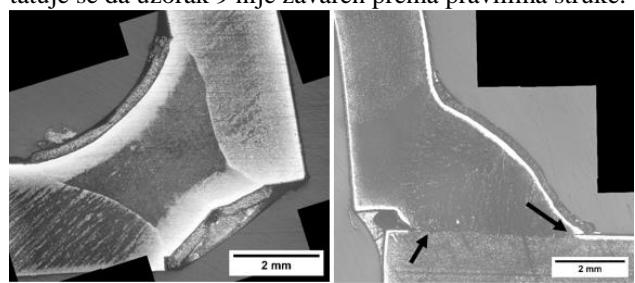
Slika 11. Makro preseci za uzorak 9: a) A; b) B

Zavareni spoj uzorka 9 dat je na slici 11. Na mestu A, slika 11a, je zavaren spoj izveden korektno. Na mestu B, slika 11b, primećena je nestopljena ivica u vidu inicijalne prsline obeleženo strelicom desno, što predstavlja grešku 1001 kao i nestopljena ivica obeleženo strelicom levo, greške 401 i 402. Takođe je i na ovom uzorku neobična geometrija zavarenog spoja. Na osnovu navedenog, konstatiše se da uzorak 9 nije zavaren prema pravilima struke.

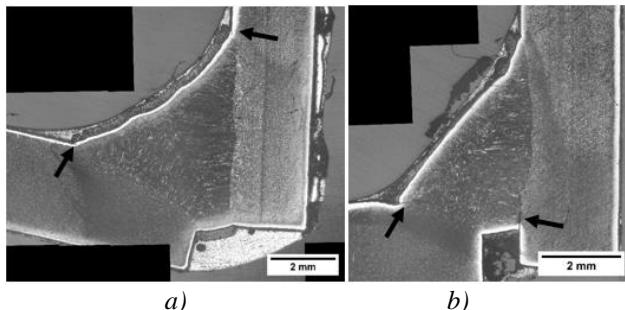
Slika 12. Makro preseci za uzorak 10: a) A; b) B

Na slici 12 prikazani su makro preseci zavarenog spoja uzorka 10. Uočene su nestopljene ivice u vidu inicijalnih prslina označenih strelicama na slici 12a, greška 1001. Na slici 12b je takođe primećena prslina na donjoj ivici spoja, obeleženo levom strelicom. Desnom strelicom na slici 12b je označena greška 401, odnosno deo vertikalnog elementa-cevi nije stopljen. Na osnovu toga, konstatuje se da zavareni spoj na uzorku 10 nije adekvatan.
