**PROCENA STANJA I SANACIJA ARMIRANOBETONSKOG MOSTA PREKO REKE LIM U PRIJEPOLJU****ASSESSMENT AND REPAIR OF RC BRIDGE OVER RIVER LIM IN PRIJEPOLJE**

**Kratak sadržaj** – U ovom radu izvršena je procena stanja starog armiranobetonskog mosta u Prijepolju i dati su prelozi za sanaciju sa tehnikama izvođenja.

**Abstract** – Main task in this paper is rehabilitation of an old reinforced concrete bridge located in Prijepolje with overview of current condition state of it and with measures for its rehabilitation.

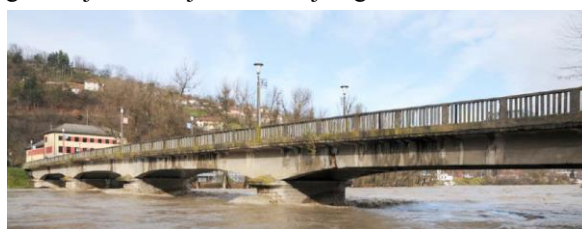
Slika 3. *Izgled mosta pri visokom vodostaju Lima - uzvodna strana*

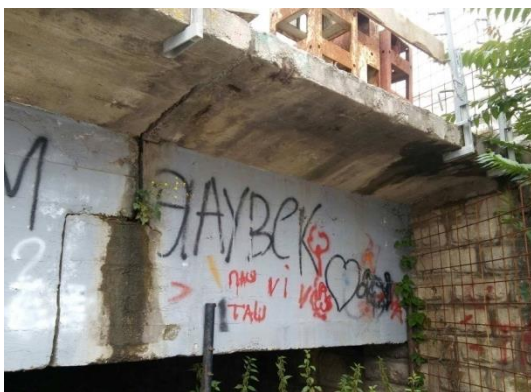
Slika 9. Konzolni ispust na levoj obali izgled nizvodne strane

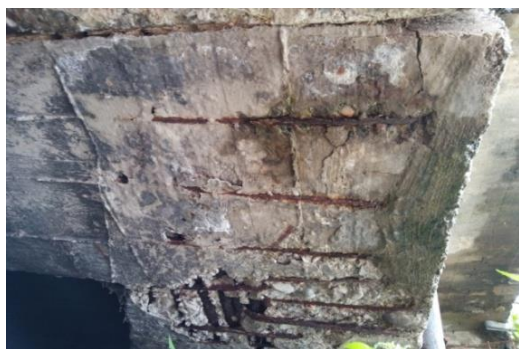
Uočeni i nabrojani defekti i oštećenja su često kombinovani i pojavljuju se na istim delovima nosača. Na primer, na slici 10, mogu se primetiti većina pomenutih defekata i oštećenja.

Slika 10. Defekti i oštećenja na spoju poprečnog i podužnog nosača
