PROCENA STANJA, ENERGETSKA SANACIJA I REVITALIZACIJA GLAVNE ZGRADE KOTEKOVOG DVORCA U FUTOGU

ASSESSMENT, ENERGY RENEWAL AND REVITALIZATION OF THE MAIN BUILDING OF KOTEK'S MANSION IN FUTOG

Strahinja Kojić, *Fakultet tehničkih nauka, Novi Sad*

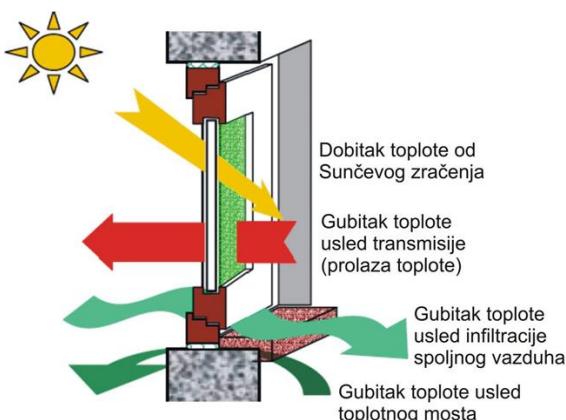
Slika 2. Dobici i gubici toplotne energije kroz prozor

Prozori kao sastavni delovi omotača zgrade, predstavljaju mesta velikih topotnih gubitaka u zimskom periodu, a u letnjem periodu zavisno od orientacije i mesta topotnih dobitaka (slika 2).

Gubitkom toplotne transmisijom smatra se ona količina toplotne koja usled različite temperature spolja – unutra prolazi preko rama i stakla u spoljašnji prostor. Koeficijent prolaza toplotne U je merilo prolaza toplotne. Vrednost U pokazuje koliko vati (W) u svakom satu na 1 m² površine, kod razlike temperature spolja – unutra od 1°K, prelazi iz unutrašnjeg u spoljašnji prostor. Ukoliko je vrednost U niža, konstrukcija prozora u odnosu na toplotne gubitke je bolja.

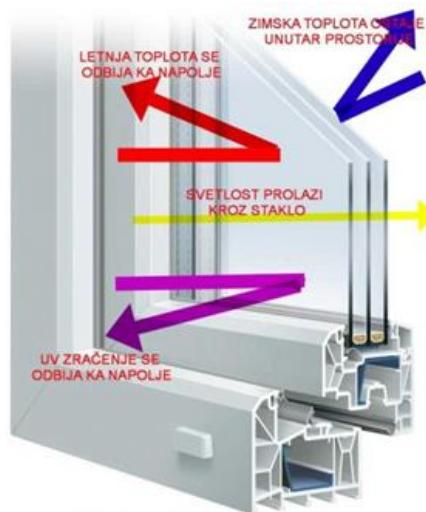
Slika 3. Niskoemisiono staklo

Niskoemisiona stakla prvenstveno služe da štede energiju. Ona su obložena tankim metalnim slojem koji reflektuje energiju nazad u prostoriju, ali, u isto vreme, i propuštaju sunčevu energiju. Ovim se značajno smanjuje gubitak toplotne energije zimi i poboljšava energetska efikasnost objekta.

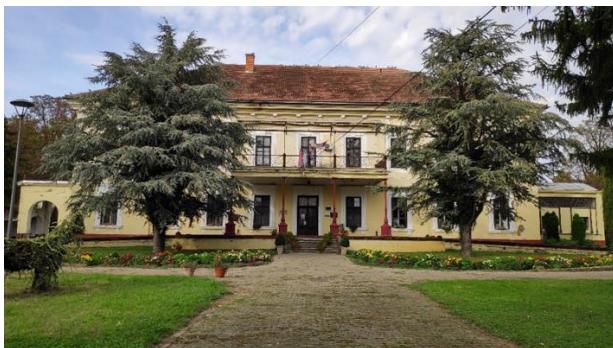
Slika 4. Izgled objekta

Objekat je spratni, slobodnostojeći objekat, pravougaone osnove dimenzija 39,9m x 20,2m, građen na prostranoj parceli, duboko uvučen u odnosu na uličnu regulaciju i okružen parkom. Na sredini glavne fasade je reprezentativni ulaz sa pristupnim stepeništem i zakrivljenim pristupnim rampama, a iznad velika terasa sa krivolinijskom ornamentisanom ogradiom od kovanog gvožđa. Na objektu postoje još dva ulaza, na levoj, bočnoj fasadi, uz koju je istovremeno izgrađen aneks sa identičnom ogradiom kao na velikom balkonu, i na dvorišnoj podužnoj fasadi ispred koje je prostrana pravougaona terasa sa barokno oblikovanim stepeništem. Još jedan parterni aneks pravougaone osnove sa četiri prozora, izgrađen je i uz desnu bočnu fasadu (Slika 4).

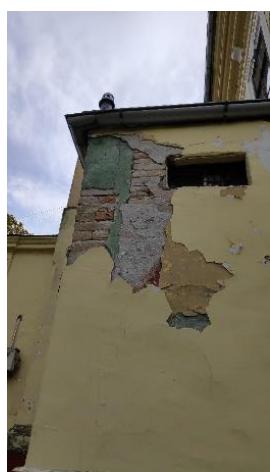
Vizuelnim pregledom ustanovljeno je da je objekat u vrlo lošem stanju sa aspekta trajnosti, gledano sa spoljašnosti i iz unutrašnjosti. Najveća oštećenja su uočena na fasadama objekta, na kojima je došlo do otpadanja maltera, usled kapilarnog penjanja podzemnih voda (Slika 5). Krovna konstrukcija je obnovljena 2007. godine, tako da je u dobrom stanju.

Slika 5. Otpadanje maltera sa fasade

Za sanaciju zidova od kapilarne vlage koristiće se tehnike presecanja zidova pod nazivom HIO-tehnologija. Ova tehnika je metoda trajne zaštite kapilarne vlage, koja ne ugrožava stabilnost zidova.

Potrebno je ukloniti trošan i kontaminiran malter, očistiti malterske spojnice 2cm, isušiti zidove i zameniti novim malterom. Na delovima fasade na kojima je očuvan malter, ali je dekorativni premaz oštećen potrebno je ukloniti premaz i pripremiti za nanošenje novog premaza.

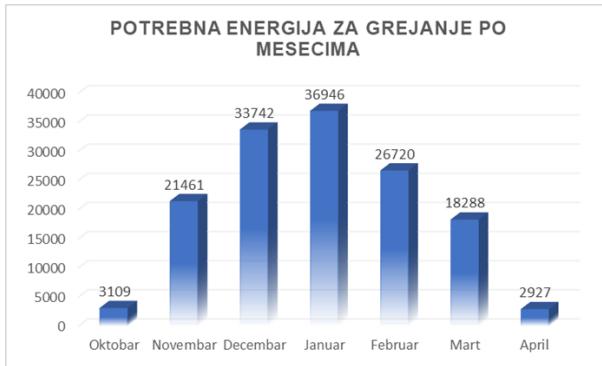
Slika 6. Potrebna energija za grejanje po mesecima nakon izvršene sanacije

Nakon urađene sanacije energetske efikasnosti, potreba za energijom na godišnjem nivou se značajno smanjila.

Energetski razred se popravio i sada objekat pripada E razredu (Slika 6). Objekat sada zadovoljava sve uslove po pitanju energetske efikasnosti u skladu sa Pravilnikom o energetskoj efikasnosti (Sl. glasnik RS br.061/2011).

Pošto su prozori dotrajali, potrebna je njihova zamena. Merama tehničke zaštite objekta se zahteva na očuvanju izvornog izgleda, spoljašnje arhitekture i enterijera. Kako bismo postigli bolju energetsku efikasnost, prozore cemo zameniti novim drvenim prozorima (prozor krilo na krilo) indentičnog rama, s tim da staklo na spoljašnjem krilu ostaje jednostruko, dok staklo na unutrašnjem krilu uzimamo kao dvostruko.
