## KVALITET ELEKTRIČNE ENERGIJE NA 0,4 kV STRANI ENERGETSKOG TRANSFORMATORA

### POWER QUALITY AT 0.4 kV SIDE OF POWER TRANSFORMER

**Kratak sadržaj** – U ovom radu opisano je merenje i analiza kvaliteta električne energije na 0,4 kV strani transformatora. U pitanju su trafostanice prenosnog odnosa 20(10)/0,4 kV. Prikazani su rezultati merenja, njihova analiza i upoređivanje sa datim standardima za četiri trafostanice.

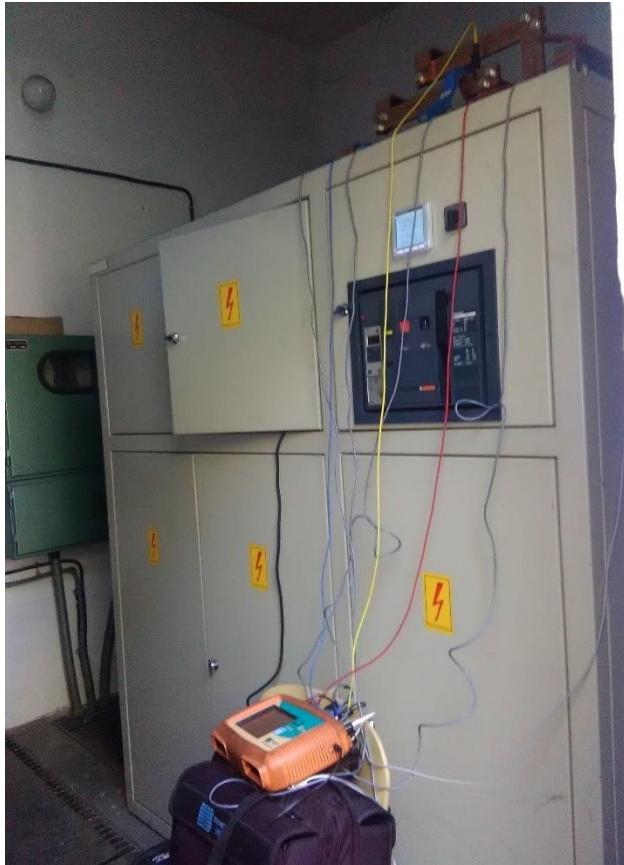
Slika 1 – Orman ćelije nakon postavljanja instrumenta za merenje kvaliteta električne energije

Mrežni analizator je postavljen na nisko-naponskoj strani (0,4 kV). Na slikama 1, 2 i 3 može se videti postavka mrežnog analizatora firme „Dranez“ [3], koji je korišćen za merenje i monitoring u ormanu trafo-ćelije trafostanici preduzeća Južna Bačka, detalj priključenja merni naponskih sondi, kao i jednopolna šema TS Energotehnika - Južna Bačka.

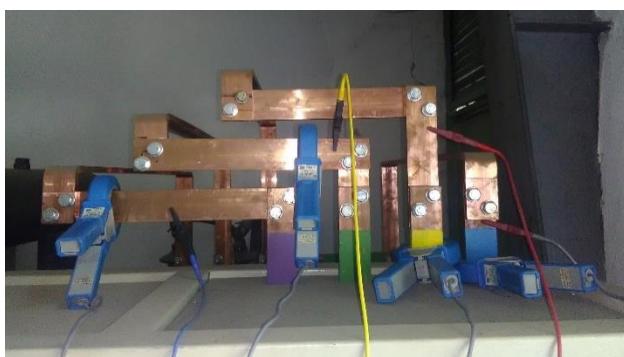
Slika 2 – Strujni i naponski priključci
