PROCENA STANJA, SANACIJA KROVNE KONSTRUKCIJE I ENERGETSKA SANACIJA PORODIČNE STAMBENE ZGRADE

CONDITION ASSESSMENT, REPAIR OF ROOF STRUCTURE AND ENERGY EFFICIENCY RENEWAL OF A FAMILY RESIDENTIAL BUILDING

Sanja Mitrović, *Fakultet tehničkih nauka, Novi Sad*

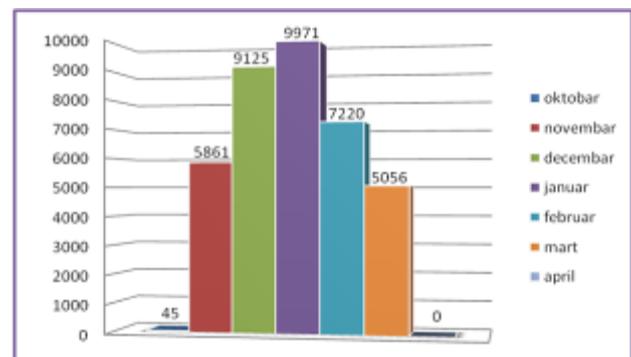
Slika 5. Dijagram potrebne energije u kWh za grejanje po mesecima

Pri proračunu energetske efikasnosti urađen je kompletan proračun topotne provodljivosti građevinskih elemenata koji čine termički omotač zgrade, proračun difuzije vodene pare, proračun gubitaka i dobitaka topote, te proračun godišnje potrebne finalne energije za grejanje. Na (slici 5.) prikazan je dijagram potrebne energije u kWh za grejanje po mesecima. Ukupna godišnja potrebna energija za grejanje iznosi 37278 kWh/a, dok je specifična potrebna godišnja energija 219 kWh/m²a. Ovim proračunom je zaključeno da je postojeći objekat trenutno energetskog razreda G i da ne zadovoljava energetske zahteve za postojeće objekte prema Pravilniku o energetskoj efikasnosti zgrada.

- spoljašnjih zidova zgrade zamenom produžnog i fasadnog maltera sa građevinskim lepkom i mrežicom, kamenom vunom i pigmentnim fasadnim malterom
- međuspratne krovne konstrukcije iznad negrejanog prostora postavljanjem Multipor termoizolacionih ploča
- Predviđena je zamena prozirnog stakla 4+12+4mm sa dvostrukim niskoemisionim stakлом 4+12+4mm (Xe) na svim prozorima i balkonskim vratima

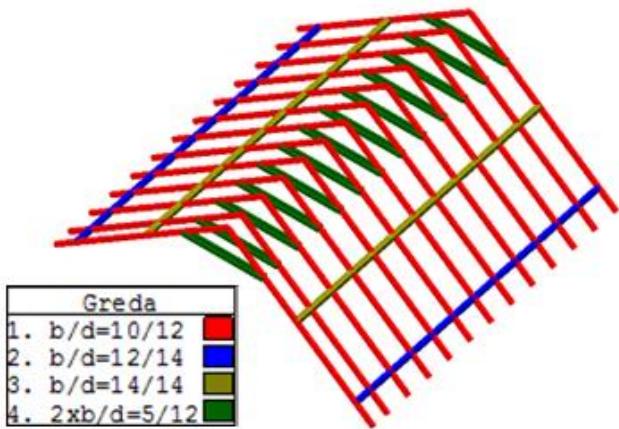
Slika 4. Šematski prikaz drvenih krovnih elemenata

Drveni rogorvi su oštećeni do tog stepena da je njihova zamena neophodna.

Zbog velikih oštećenja koja su se pojavila na elementima drvene građe i zbog upotreba neklasifikovane drvene građe, predložena je zamena svih elemenata drvene krovne konstrukcije. Za statički proračun krovne konstrukcije korisćen je program Tower – 3D Model Builder 6.0. Sopstvenu težinu program nanosi sam, dok će dodatno stalno opterećenje i korisno opterećenje odnosno, opterećenje od veta i snega biti naneseno ručno. Proračunski model je prikazan na slici 4. Postojeći krovni pokrivač falcovani crep se ne menja.

Merodavni uticaj za dimenzionisanje elemenata krovne konstrukcije je kombinacija delovanja stalnog opterećenja i snega.

Usvojeno je, masivno drvo, četinari, klasa II, vlažnost 18%
