PROCENA STANJA, ENERGETSKA I KONSTRUKCIJSKA SANACIJA ZGRADE OSNOVNE ŠKOLE "ALEKSA ŠANTIĆ" U GAJDOBRI

ASSESSMENT, ENERGY AND STRUCTURAL REHABILITATION OF THE BUILDING OF ELEMENTARY SCHOOL "ALEKSA ŠANTIĆ" IN GAJDOBRA

Zorana Zubac, *Fakultet tehničkih nauka, Novi Sad*

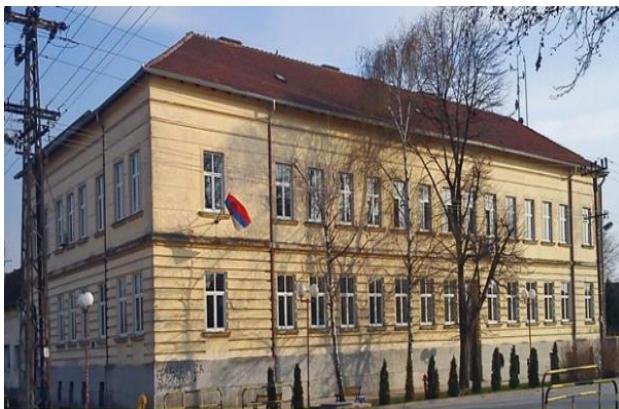
Slika 2. Izgled objekta

Na fasadnim površinama došlo je do znatnog ljuštanja i otpadanja dekorativnog sloja i, u manjoj meri, maltera. Pukotine i prsline postoje praktično na svim fasadnim površinama, a najveći broj ih je lociran u zoni oko otvora. Na pojedinim zidovima prisutna je i kristalizacija soli.

- Sanacija svih oštećenja na zidovima objekta koja obuhvata: zamenu trošnog maltera sa spoljne strane i čišćenje spojnica – peskarenje do ravnih površina; izrada novog maltera na ukrasnim elementima oko otvora; injektiranje pukotina; saniranje oštećenja oko prozora; izrada horizontalne hidroizolacije (HIO tehnologijom); izrada termoizolacije od multipor ploča;
- Nekonstrukcijska sanacija međuspratne konstrukcije: saniranje pukotina koje se javljaju duž I nosača
- Sanacija međuspratne konstrukcije koja se urušila: izrada nove tavanice primenom YTONG belih tavanica
