**PROCENA STANJA I ENERGETSKA SANACIJA VIŠESPRATNE STAMBENE ZGRADE
U ULICI STANOJEVIĆA U NOVOM SADU****ASSESSMENT AND ENERGY RENEWAL OF THE MULTI-STOREY RESIDENTIAL
BUILDING IN STANOJE STANOJEVIC STREET IN NOVI SAD**

Ključne reči: Procena stanja, energetska efikasnost, sanacione mere, ETICS sistemi

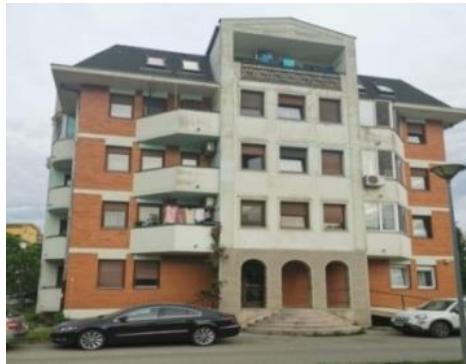
Slika 2. Stambeni objekat

Stambeni objekat spratnosti Su+P+3+Pk (Slika 2), nalazi se u ulici Stanoja Stanojevića u Novom Sadu. Objekat se pruža u pravcu sever-jug. Oblik objekta je kvadratni u osnovi dimenzija 19m x 19m. Objekat ima jedan ulaz sa stepeništem i rampom, vertikalna komunikacija se vrši liftom i unutrašnjim stepeništem. Na spratovima su projektovana po tri stana na etaži i to na tipskim spratovima I-II-III dva dvoiposobna i jedan trosoban. U prizemlju je projektovan jednosoban, dvoiposoban i jedan trosoban stan. Objekat je prema tipu vertikalnih nosećih elemenata –zidana (masivna) konstrukcija sa vertikalnim serklažima i krutom tavanicom. Obodni zidovi su armiranobetonski do visine suterena, obloženi termoizolacijom, od visine suterena su “sendvič” zidovi zidani punom opekom Sa TI između dva sloja opeka, unutrašnji zidovi su zidani punom opekom na svim etažama, pojedini su obloženi termoizolacijom. Međuspratna konstrukcija iznad suterena je AB puna monolitna ploča koja nosi u dva pravca. Ostale međuspratne konstrukcije su polumontažne, sitnorebraste tipa fert d=20cm (visina gredica 16cm + 4cm betonska

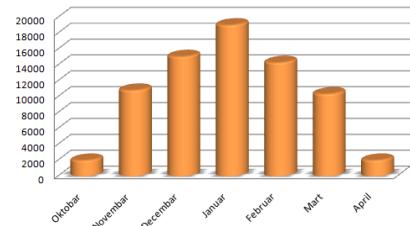
Slika 7. Dijagram potrebne energije u kWh za grejanje po mesecima nakon izvršene sanacije

Na slici 7 prikazan je dijagram potrebne energije u kWh za grejanje po mesecima nakon energetske sanacije.

Nakon uvodjenja predloženih mera za termičku sanaciju i ponovnog proračuna energetske efikasnosti, potreba za energijom na godišnjem nivou sa značajno smanjila. Energetski razred se popravio i sada objekat pripada C razredu. Objekat sada zadovoljava uslove po pitanju energetske efikasnosti u skladu sa Pravilnikom o energetskoj efikasnosti (Sl. glasnik RS br.061/2011).

U cilju poboljšanja energetskih potreba i svojstava zgrade predviđena je sledeća sanacija pojedinih spoljašnjih zidova, delova međuspratnih konstrukcija i kosog krova u potkroviju zgrade. Za sanaciju spoljašnjih zidova je predložena ETICS fasada sa mineralnom kamenom vunom [3]. Za termičku izolaciju međuspratne konstrukcije iznad i ispod negrejanih prostora predloženo je postavljanje ekspandiranog polistirena. U potkroviju na poziciji kosog krova dodaje se kamena vuna kao dodatak termoizolaciji, preko koje se postavljaju gipsane ploče. Debljina sloja kamene vune, odsnosno ekspandiranog polistirena, određena je iz uslova zadovoljenja maksimalnog dozvoljenog koeficijenta prolaza topote.
