## PROCENA STANJA I SANACIJA AB KONSTRUKCIJE ZA PRIMARNO PREČIŠĆAVANJE OTPADNIH VODA PREMA EVROPSKIM NORMAMA

## ASSESSMENT AND REPAIR OF RC STRUCTURE FOR PRIMARY WASTEWATER TREATMENT ACCORDING TO EUROPEAN STANDARDS

Jelena Cvetković, *Fakultet tehničkih nauka, Novi Sad*

Ovaj rad proistekao je iz master rada čiji mentor je bila dr Mirjana Malešev, red. prof.

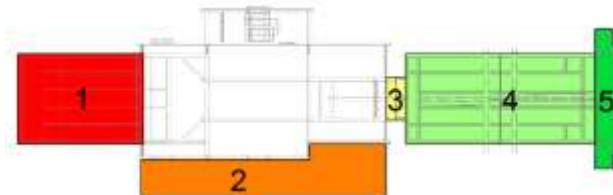
Slika 3. Celine

Objekte za sanaciju možemo podeliti u 5 nezavisnih celina kao na slici 3 i to:

1. Zidovi crpnih pumpi i gredni element zgrade AI,
2. Ulagalica kineta,
3. Tunelska konstrukcija za dovod otpadne vode u rezervoar AII,
4. Rezervoar AII,
5. Razvodna tunelska konstrukcija.

Pre početka radova, neophodno je obustaviti dovod otpadne vode u sistem, kako bi se rezervoari ispraznili i očistili. Ovo podrazumeva i prekid rada crpnih pumpi i automatske rešetke za prečišćavanje. Vrlo je važno da se sanacija obavi u što kraćem vremenskom periodu, kako bi postrojenje što pre nastavilo sa radom.
