**PROCENA STANJA I ENERGETSKA SANACIJA VIŠESPRATNE STAMBENE ZGRADE
U ULICI VASE PELAGIĆA U NOVOM SADU****ASSESSMENT AND ENERGY RENEWAL OF THE MULTI-STOREY RESIDENTIAL
BUILDING IN VASE PELAGIĆA STREET IN NOVI SAD**

Kratak sadržaj – Rad se sastoji iz dve celine. Prvi deo rada predstavlja teorijsko istraživački deo sa temom „Kontaktne fasade – prednosti i nedostaci“ sa fokusom na ETICS sisteme – fasadne termo izolacione sisteme. U drugom delu rada izvršen je vizuelni pregled višespratne stambene zgrade u Novom Sadu, sa ciljem utvrđivanja postojećeg stanja objekta. Za objekat je urađen proračun energetske efikasnosti. Na osnovu ovog proračuna i vizuelnog pregleda zgrade, predložene su sanacione mere koje povećavaju trajnost objekta i njegovu, energetsku efikasnost u skladu sa Pravilnikom o energetskoj efikasnosti.

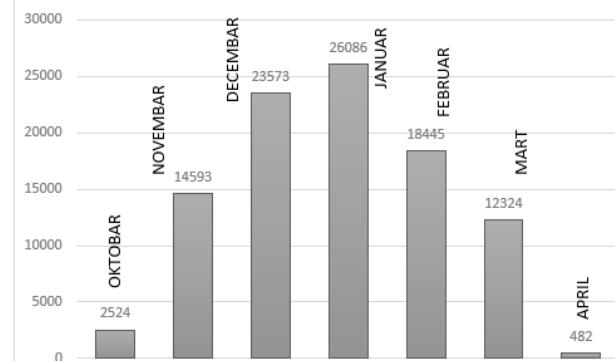
Grafik 1. Dijagram potrebne energije u kWh za grejanje po mesecima

Na Grafiku 1 prikazan je dijagram potrebne energije u kWh za grejanje po mesecima. Ukupna godišnja potrebna energija za grejanje je 98026 kWh/a, dok je specifična potrebna godišnja energija 73,95 kWh/m²a.

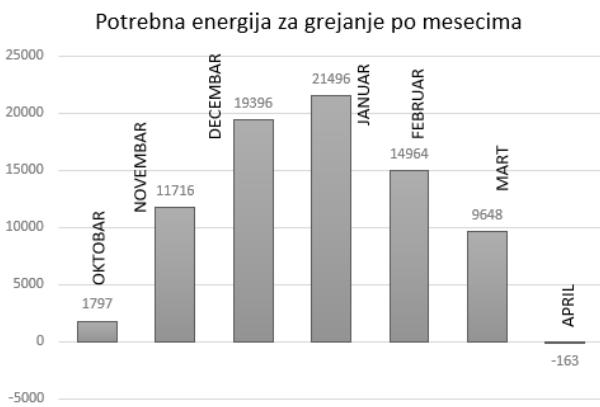
Grafik 2. Dijagram potrebne energije u kWh za grejanje po mesecima nakon izvršene sanacije

Na Grafiku 2 prikazan je dijagram potrebne energije u kWh za grejanje po mesecima. Ukupna godišnja potrebna energija za grejanje je 78853 kWh/a, dok je specifična potrebna godišnja energija 59,49 kWh/m²a.

ELEMENTI	POZICIJA	U[W/m ² K]	U _{max} [W/m ² K]	USLOV ZADOVOLJEN
Spoljasnji zidovi	Z1	0.652	0.4	NE
	Z2	0.545	0.4	NE
Zidovi ka negrejanom prostoru	Z3	0.377	0.55	DA
	Z4	0.338	0.55	DA
MK iznad negrejanog	P1	0.334	0.4	DA
	P2	0.3104	0.4	DA
Ravan krov iznad negrejanog	P3	3.5	0.2	NE
MK ispod negrejinaog	P4	0.345	0.4	DA
Kosi krov	P5	0.341	0.2	NE
Prozori	PR1	1.87	1.5	NE
	PR2	1.84	1.5	NE
	PR3	2.08	1.5	NE
	PR4	1.91	1.5	NE
	PR5	1.86	1.5	NE
	PR6	1.94	1.5	NE
	PR7	1.75	1.5	NE
	PR8	1.76	1.5	NE
	PR9	1.75	1.5	NE
	PR10	1.64	1.5	NE
Vrata	VR1	2.72	1.5	NE
	VR2	2.72	1.5	NE
	VR3	1.9	1.5	NE
