**PROCENA STANJA I SANACIJA AB KONSTRUKCIJE PODVOŽNJAKA U PARTIZANSKOJ ULICI U NOVOM SADU****THE ASSESSMENT AND REPAIR OF RC STRUCTURE OF UNDERPASS IN PARTIZANSKA STREET IN NOVI SAD**Teofan Budinčić, *Fakultet tehničkih nauka, Novi Sad***Oblast – GRAĐEVINARSTVO**

**Abstract** – The paper consists of a theoretical and a practical part. The theoretical part describes the bearings: types, possibilities of their construction and application. The assessment of RC underpass, located in Novi Sad, was carried out in the practical part. In order to determine the level and cause of damages, as well as the type of repair measures, the detail visual inspection of structural elements was undertaken. The large number of defects and damages has been detected. Based on the analysis of those damages and defects and nondestructive material testing, the repair measures were suggested in order to improve the durability of RC structures.

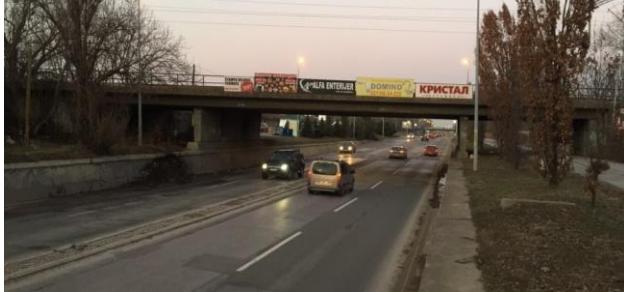
Slika 4. Podvožnjak u Partizanskoj ulici

Objekat koji je predmet rada je podvožnjak koji se nalazi na dionici željezničke pruge Subotica – Novi Sad na stacionaži: km 78+599,15. Podvožnjak omogućava prelaz pruge preko Partizanske ulice u Novom Sadu (Slika 4). Na podvožnjaku postoje tri kolosjeka od kojih se trenutno koriste samo dva.

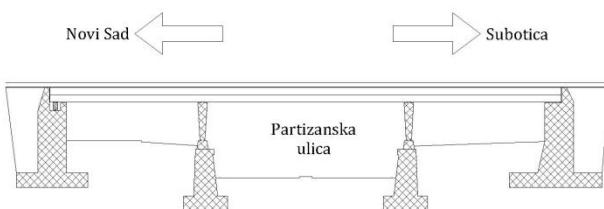
Slika 5. Podužni presjek podvožnjaka

Statički sistem konstrukcije je kontinualna greda na tri polja (Slika 5). Srednje polje kontinualnog nosača je raspona 17m, dok su prvo i treće polje raspona 10,40m. Glavni nosači su tri pune kontinualne ploče od prednapregnutog betona. Glavni nosači (ploče) pravougaonog poprečnog preseka, debljine 50cm i međusobno su povezani - monolitizovani jednom kolovoznom pločom debljine 25cm. Kolovozna ploča koja spaja glavne nosače ima dva konzolna ispusta, sa jedne strane 30cm i sa druge strane 90cm. Prednaprezanje ploča je urađeno sa 171 kablom prečnika Ø5mm koji se pružaju duž cijele kontinualne ploče. Srednji stubovi su izvedeni kao "pendel" i s obzirom na njihove dimenzije, imaju oblik platna, Stubovi su promjenljive debljine po visini. Krajnji oslonci su izvedeni u vidu potpornih zidova u nasipu. Zid na novosadskoj strani je izведен sa pokretnim ležistem, dok je zid ka Subotici izведен sa nepokretnim ležistom. Ležište je izvedeno kao armiranobetonsko.

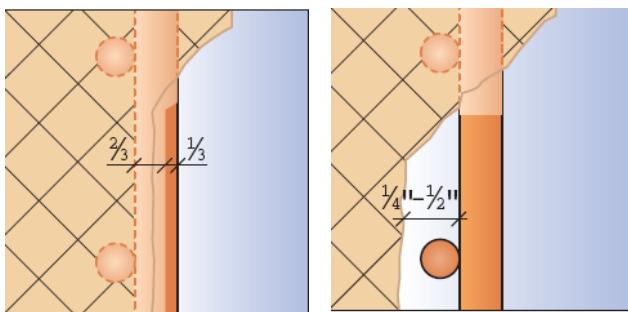
Dubina odštemovanog sloja betona zavisi od očuvanosti athenzije između armature i betona i od stepena korozije armature (Slika 15).

Slika 15. Izgled odštemanog sloja betona zavisno o stepenu korozije armature

Trošni, ispucali ili porozni dijelovi betona uklanjaju se primjenom pikhamera. Na isti način uklanjaju se i površinski slojevi betona, radi „otkrivanja“ armature, a u cilju ostvarivanja bolje athenzije sa novim zaštitnim slojem betona.

Čišćenje armature žičanim četkama, ručno ili mehanički primjenjuje se radi uklanjanja produkata korozije čelika i ostataka cementnog kamena - čišćenje armature do „metalnog sjaja“.

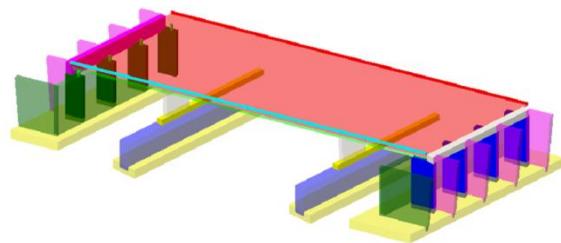
Slika 16. Model podvožnjaka u cilju proračuna potrebne nosivosti ležišta

Kontrolnim proračunom (Slika 16) je određena potrebna nosivost ležišta: 2134,8kN, u skladu sa modelom opterećenja **LM71** (standardni saobraćaj za opisivanje statičkih uticaja vertikalnog opterećenja usled uobičajenog saobraćaja).
