**PROCENA STANJA I ENERGETSKA SANACIJA VIŠESPRATNE STAMBENE ZGRADE
U ULICI DRAGIŠE BRAŠOVANA U NOVOM SADU****ASSESSMENT AND ENERGY REHABILITATION OF A MULTI-STORY
RESIDENTIAL BUILDING IN DRAGIŠE BRAŠOVANA STREET IN NOVI SAD**Sonja Čančar, *Fakultet tehničkih nauka, Novi Sad***Oblast – GRAĐEVINARSTVO**

2. PROCENA STANJA OBJEKTA

2.2 Vizuelni pregled objekta i analiza uočenih oštećenja

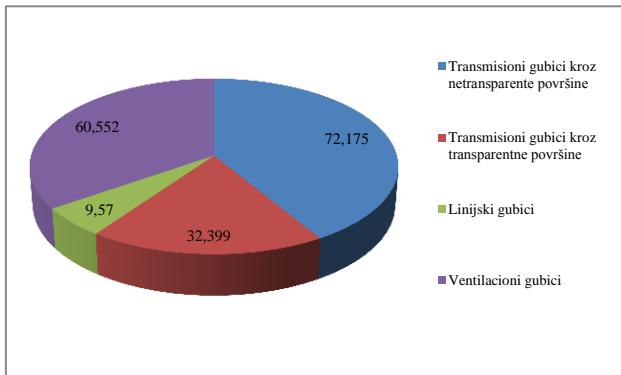
Grafik 1. Gubici toplote, postojeće stanje

Svi analizirani sklopovi su imali veći koeficijent prolaza toplote od pravilnikom propisane vrednosti.

Nakon izvršenog proračuna za svaku poziciju posebno, pristupilo se proračunu toplotnih gubitaka (Grafik 1.) i

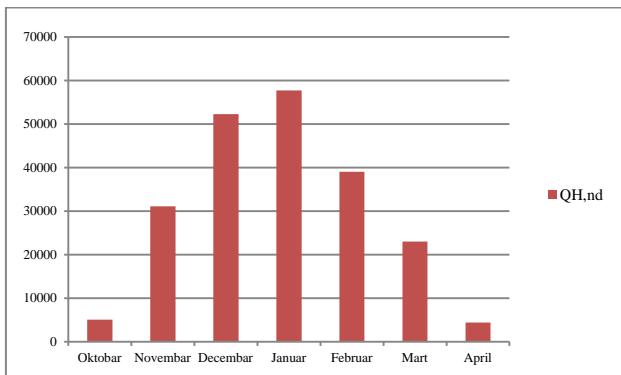
Grafik 2. Potrebna energija za grejanje po mesecima

Na kraju, proračunata je ukupna potrebna energija za grejanje stambenog objekta na godišnjem nivou i ovim proračunom je zaključeno da je postojeći objekat energetskog razreda E i da ne zadovoljava energetske zahteve za postojeće objekte.

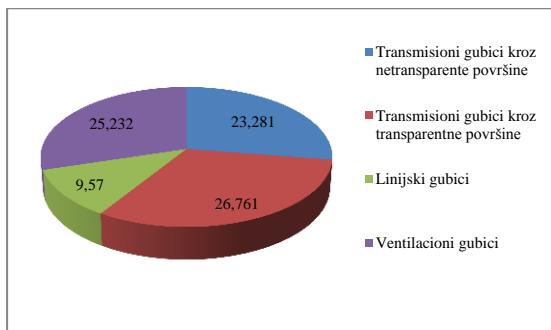
Grafik 3. Gubici toplote, novoprojektovano stanje

Nakon ponovljenog proračuna saniranih sklopova termičkih omotača, dobijeni su rezultati prikazani na Grafiku 3.

- Za termoizolaciju spoljašnjih zidova izabran je termoizolacioni malter na bazi aerogela u debljini od 6cm.
- Kao mera sanacije ravnog krova predloženo je uklanjanje svih slojeva do armiranobetonske konstrukcije, a zatim postavljanje PVC folije, kamene vune debljine d=20 cm i bitumenske hidroizolacije
- Unutrašnji zid UZ5 sa strane negrejanog prostora saniran je jednim slojem termoizolacionog maltera na bazi perlita u debljini od d=4 cm.
- Pored zidova i ravnog krova predložena je zamena svih

transparentnih elemenata. Usvojeni su šestokomorni PVC profili sa dvoslojnim staklom ($d= 4-15-4$ mm) punjeni argonom.

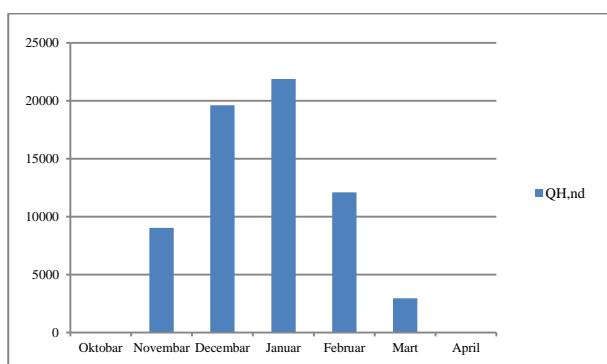
Grafik 4. Potrebna energija za grejanje po mesecima - novoprojektovano stanje

Na Grafiku 4 prikazana je potrebna energija za grejanje objekta po mesecima, nakon što je urađena energetska sanacija. Nakon uvođenja predloženih mera za energetsku sanaciju i ponovnog proračuna energetske efikasnosti, objekat je svrstan u energetski razred C.
