PROCENA STANJA I SANACIONO REŠENJE NOSEĆE AB KONSTRUKCIJE LAMELE C2 URGENTNO-DIJAGNOSTIČKOG CENTRA U NOVOM SADU

ASSESSMENT OF THE CONDITION AND REMEDIATION OF THE BEARING RC STRUCTURE LAMELE C2 OF THE ED CENTER IN NOVI SAD

Đorđe Pujović, *Fakultet tehničkih nauka, Novi Sad*

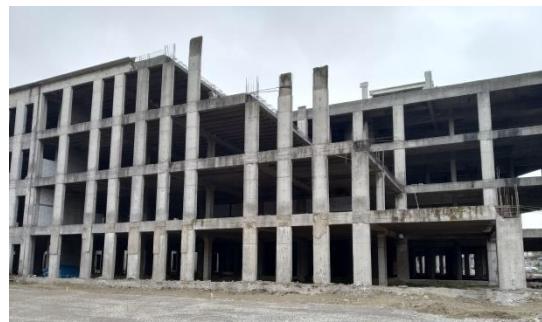
Slika 3. Sadašnji izgled lamele C2 Urgentno-dijagnostičkog centra Vojvodine

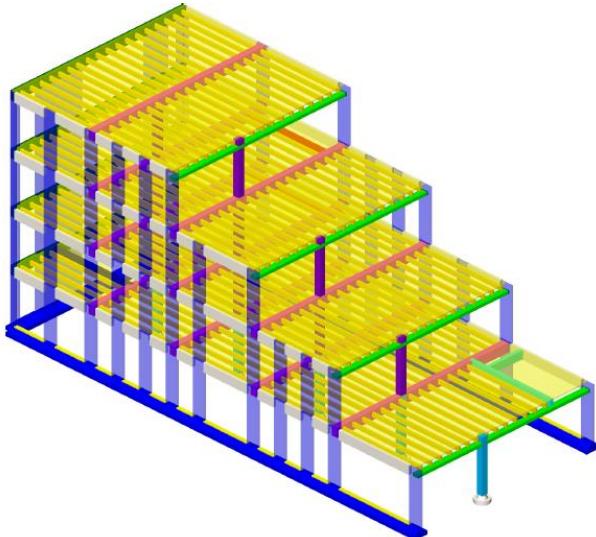
Slika 11. Model konstrukcije lamele C2 – Izometrija (Tower Radimpex)

Na osnovu dobijenih rezultata, u pojedinim rebrima TT koruba potrebna armatura je veća od postojeće gde je kao sanaciono rešenje predviđeno ojačanje rebara CFRP lamelama sa ciljem povećana nosivosti. Proračun potrebne količine CFRP za obezbeđenje nosivosti urađen je sa pretpostavkom da će za ojačanje biti primenjene karbonske trake sa sledećim mehaničkim karakteristikama:
