PROCENA STANJA I SANACIJA AB KONSTRUKCIJE SPORTSKOG CENTRA "SAJMIŠTE" U NOVOM SADU

THE ASSESSMENT AND REPAIR OF RC STRUCTURE OF SPORTS CENTER "SAJMIŠTE" IN NOVI SAD

Vladan Pantić, Slobodan Šupić, *Fakultet tehničkih nauka, Novi Sad*

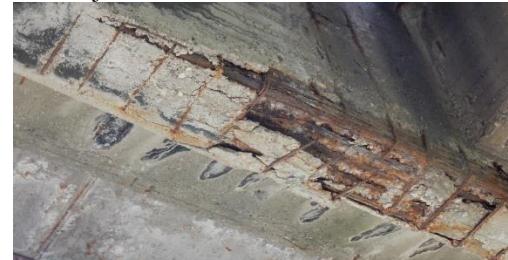
Zaštitni sloj betona je ključan kako bi se armaturni čelik zaštitio od korozije nastale uticajima iz spoljašnje sredine. Kada čelična armatura nije pravilno postavljena ili zaštićena od okoline, ona će početi da korodira usled oksidacije. Kao posledica dejstva korozije dolazi do bubrenja čelika, pojave unutrašnjeg naprezanja na zatezanje, koje, ako prekorači čvrstoću betona na zatezanje, dovodi do pojave pukotina i ljuštanje u zaštitnom sloju - Slika 1.

Slika 1 - Otpadanje zaštitnog sloja betona usled korozije

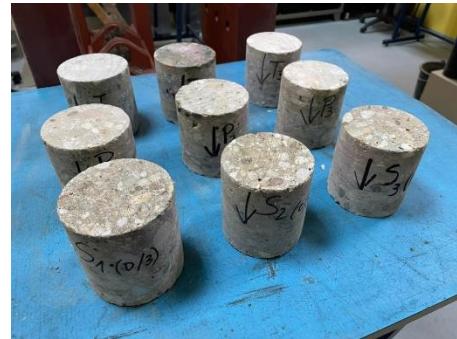
Radi utvrđivanja čvrstoće pri pritisku betona ugrađenog u osnovne elemente noseće konstrukcije, izvađeno je 9 betonskih jezgara, po 3 jezgra iz ploče iznad prizemlja (P1, P2, P3), stubova prizemlja (S1, S2, S3) i temelja samca (T1, T2, T3) - Slika 7.

Slika 7 – Betonski cilindri pripremljeni za ispitivanje čvrstoće pri pritisku
