PROCENA STANJA, REVITALIZACIJA I ENERGETSKA SANACIJA LOVAČKOG RESTORANA „KOŠUTNJAK“ U KRAGUJEVCU**ASSESSMENT, REVITALIZATION AND ENERGY REHABILITATION OF THE HUNTING RESTAURANT „KOŠUTNJAK“ IN KRAGUJEVAC**

Ksenija Pejković, *Fakultet tehničkih nauka, Novi Sad*

2. PROCENA STANJA OBJEKTA

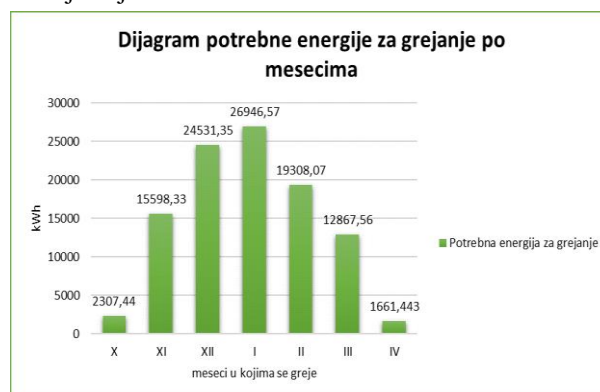
Grafik 1. Prikaz godišnje potrebne energije za grejanje po mesecima

Na grafiku 1 prikazana je godišnja potreba energije za grejanje po mesecima pre nego što je urađena energetska sanacija objekta.

Na osnovu relativne godišnje potrebe energije za grejanje objekat je svrstan u F energetske razred.

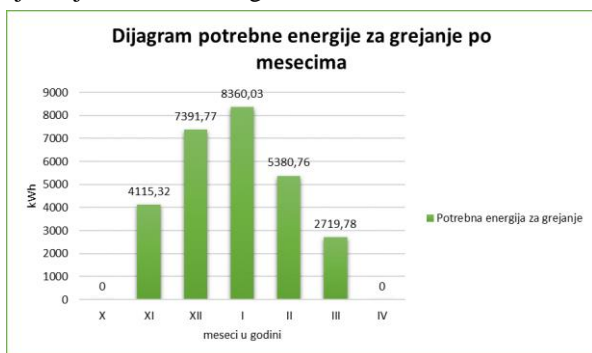
Grafik 2. Prikaz potrebne energije za grejanje po mesecima

Na grafiku 2 prikazana je potrebna energija za grejanje objekta po mesecima, nakon što je urađena energetska sanacija. Nakon uvođenja predloženih mera za energetsku sanaciju i ponovnog proračuna energetske efikasnosti, objekat je svrstan u energetske razred C.
