OCENA KVALITETA ZAVARENOG SPOJA NA BAZI METALOGRAFSKOG ISPITIVANJA**EVALUATION OF THE QUALITY OF A WELDED JOINT BASED ON METALLOGRAPHIC TESTING**

Svetlana Bardak Šušnica, *Fakultet tehničkih nauka, Novi Sad*

Kratak sadržaj – U ovom radu izvršeno je metalografsko makro ispitivanje uzorka u cilju ocene kvaliteta zavarenih spojeva prema standardu SRPS EN ISO 15614-1. Vizuelnim pregledom površine materijala može se samo naslutiti kakvu strukturu ima pa se stoga metalografska ispitivanja obavljaju, između ostalog, u cilju identifikacije makro i mikrostrukturalnih grešaka i ispitivanje metalografske strukture u karakterističnim zonama zavarenog spoja: metal šava, ZUT i osnovni materijal. Kao posledica nepoznavanja parametara zavarivanja zbog nedostatka prateće dokumentacije je nemoguće odrediti tačne uzroke nastanka grešaka u zavarenim spojevima. Zbog toga se u analizi makro preseka navode pretpostavke o uzrocima nastalih grešaka.

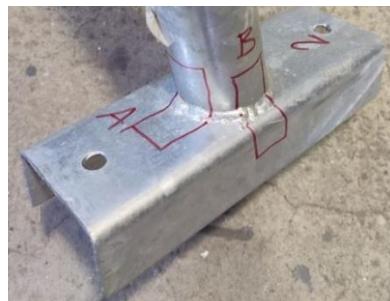
Slika 1. Uzorak, način uzorkovanja i označavanja

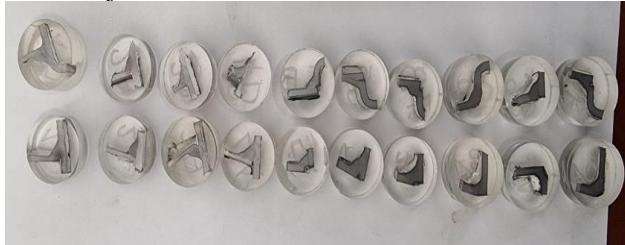
Na slici 2 prikazani su makro preseci dobijenih uzorka nakon metalografske pripreme. Navedenom pripremom se omogućava da se na uzorcima jasno vidi zona uticaja toplote (ZUT), geometrijski oblik spoja i prolazi pri zavarivanju.

Slika 2. Makro preseci pripremljeni za analizu, s leva na desno 1-10
