**PROCENA STANJA I SANACIJA ARMIRANOBETONSKOG MOSTA PREKO REKE LIM U PRIJEPOLJU****ASSESSMENT AND REPAIR OF RC BRIDGE OVER RIVER LIM IN PRIJEPOLJE**

**Kratak sadržaj** – U ovom radu izvršena je procena stanja starog armiranobetonskog mosta u Prijepolju i dati su prelozi za sanaciju sa tehnikama izvođenja.

**Abstract** – Main task in this paper is rehabilitation of an old reinforced concrete bridge located in Prijepolje with overview of current condition state of it and with measures for its rehabilitation.

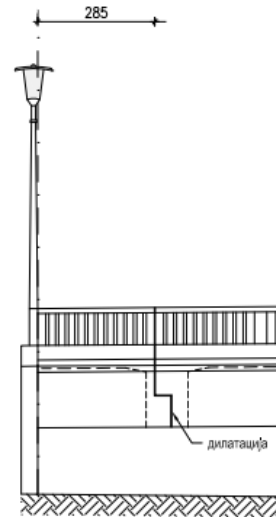
Slika 7. Konzolni ispust na levoj obali – izgled

Na slikama 7 i 8 date su skice koje predstavljaju izgled sa uzvodne strane kao i osnovu dela konstrukcije na kome se vrši vizuelni pregled, respektivno.
