## PROJEKAT ZA IZVOĐENJE RADOVA NA NEREGULISANOM KORITU REKE JUŽNE MORAVE NA DEONICI SRPSKA KUĆA-LEVOSOJE, TZV. KORIDOR 10

## PROJECT FOR THE CONSTRUCTION OF WORKS ON THE UNREGULATED RIVERBED OF THE SOUTH MORAVA RIVER ON THE SECTION SERBIAN HOUSE-LEVOSOJE, SO-CALLED CORRIDOR 10

Vuk Stojanović, *Fakultet tehničkih nauka, Novi Sad*

**Kratak sadržaj** – U radu je prikazano projektno rešenje za izvođenje radova na neregulisanom koritu reke Južne Morave na deonici Srpska Kuća-Levosoje sa posebnim osvrtom na prikaz svih faza izgradnje, od početka izvođenja pa do samog završetka. Za dinamički plan izvođenja radova korišćen je softverski paket Microsoft Office Project 2010.

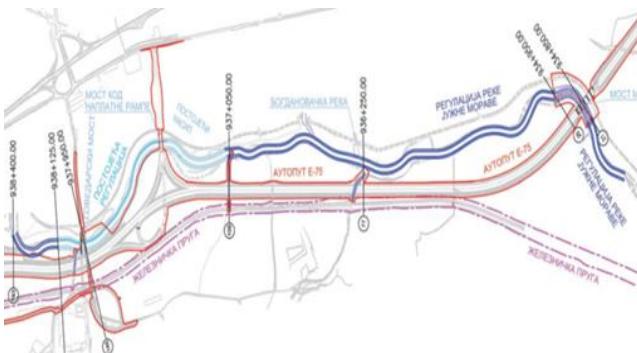
Slika 2. Regulacija reke Južne Morave na neregulisanom delu, skladno uklapanje geometrijskih karakteristika sa postojećim regulacijama u glavnom koritu i njenim pritokama

- km 934+975 – km 937+000 (Deonica III): Projektovana je nova deonica regulacije koja je nizvodno i uzvodno usaglašena sa postojećim izvedenim regulacijama. Na ovoj deonici tok Južne Morave je značajno ugrozio koridor autoputa na stacionaži km 935+925 – km 936+250. U ovoj zoni se nalazi i regulisano ušće Bogdanovačke reke koje je uskladeno sa novom regulacijom Južne Morave. Na projektovanim deonicama razmatrani su različiti stepeni pasivne zaštite od velikih voda sa izmeštanjem ušća pritoka i smanjenjem ugla ulivanja.

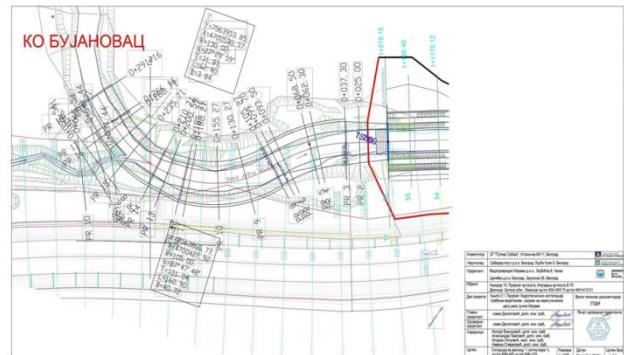
Slika 3. Situacioni prikaz za deonicu I od km 938+125 do km 938+400

1. Uređenje ušća reka Binačke Morave i Moravice – **Deonica I**, nalazi se uzvodno od postojeće regulacije od km 938+125 do km 938+400 (stacionaža autoputa) i ima trapezni oblik sledećih geometrijskih karakteristika i promenljive širine dna korita i to:

- širina u dnu glavnog korita u reci Južnoj Moravi,  $b=20m$ ;
- širina u dnu glavnog korita u reci Binačkoj Moravi,  $b=15m$ ;
- širina u dnu glavnog korita u reci Moravici,  $b=5m$ ;
- nagib kosina glavnog korita je  $1:m$ ,  $m=1.5$ ;
- usvojena visina glavnog korita iznosi  $h=5m$ ;
- dužina ukupne regulacije korita iznosi oko  $L=350m$ .

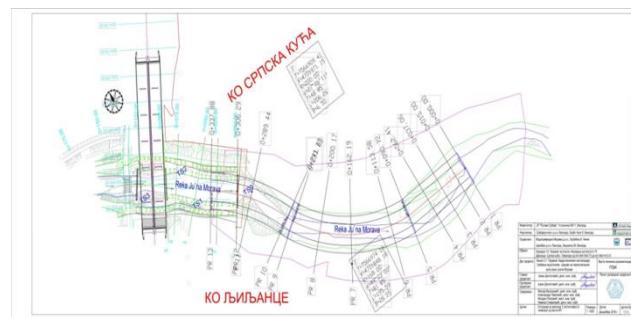
Slika 4. Situacioni prikaz za deonicu II nizvodno od mosta M1

2. Regulacije reke Južne Morave nizvodno od mosta M1 na km 934+850 – **Deonica II**, nalazi se neposredno nizvodno od mosta M1 i u produžetku je nizvodne postojeće regulacije. Predviđena regulacija ima sledeće geometrijske karakteristike:

- širina u dnu glavnog korita,  $b=20m$ ;
- nagib kosina glavnog korita je  $1:m$ ,  $m=1.5$ ;
- usvojena visina glavnog korita iznosi  $h=5m$ ;
- dužina ukupne regulacije korita iznosi  $L=338m$ ;
- nagib dna regulisanog korita  $I_d=0,19\%$

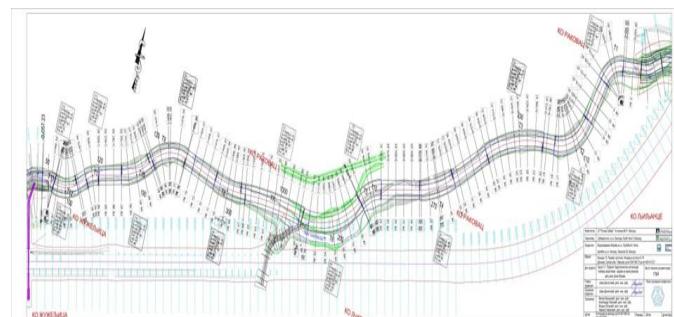
Slika 5. Situacioni prikaz za deonicu III od km 934+975 do km 937+000

Ugovorena deonica III - Regulacija reke Južne Morave od km 934+975 do km 937+000 – **Deonica III**, nalazi se između dve postojeće regulacije rečnog korita i predviđeno je da poprečni presek ima trapezasti oblik sledećih geometrijskih karakteristika:

- širina u dnu glavnog korita,  $b=20m$ ;
- nagib kosina glavnog korita je  $1:m$ ,  $m=1.5$ ;
- usvojena visina glavnog korita iznosi  $h=5m$ ;
- dužina ukupne regulacije korita iznosi  $L=2019m$ ;
- nagib dna regulisanog korita  $I_d=0,06\%$  i uslovljen je kotama dna korita postojećih regulacija.
