## БРАНЕ КАО ИНЖЕЊЕРСКИ ОБЈЕКТИ – ГЕОДЕТСКО ОСМАТРАЊЕ БРАНЕ ТИСА DAMS AS ENGINEERING OBJECTS – GEODETIC MONITORING OF A TISA DAM

**Кратак садржај** – У овом раду представљене су бране као инжењерски објекти, са припадајућим елементима и особинама. Наведени су узроци њиховог рушења. Обављено је геодетско осматрање високе бране Тиса, те обрада и анализа података на основу којих су изведени закључци о стабилности бране.

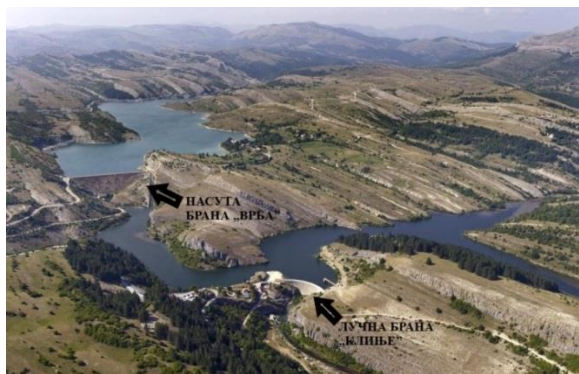
Слика 1. Бране Врба и Клиње

Брана Клиње је камена, зидана лучна брана (слика 1), изграђена 1898. током аустроугарске окупације БиХ, те представља најстарију лучну брану на Балкану. У вријеме изградње, са својих 26,4 m грађевинске висине, била је 7. највиша лучна брана на свијету. Првобитна намјена била је за потребе наводњавања Гатачког поља, међутим, након изградње ТЕ Гацко, акумулација је добила и другу намјену у виду снабдијевања ТЕ техничком водом [3, 4].

Пошто акумулација Клиње није задовољавала потребе водоснабдијевања ТЕ Гацко, 800 m узводно од бране Клиње, 1982. године, у оквиру изградње ТЕ изграђена је и брана Врба (слика 1), како би се обезбиједило несматано функционисање блока ТЕ у сушном периоду. Брана Врба је насута брана изграђена од каменог набачаја (вађеног из оближњег каменолома), са узводним водонепропусним АБ екраном. Грађевинска висина ове бране износи 43,0 m [5].
